CONVENIO IPCC - SMPC Nº 001 - 2020

Inventario de deterioros y patologías de fachadas de 20 inmuebles en el Centro Histórico de Cartagena de Indias

**Convenio Instituto de Patrimonio y Cultura de Cartagena - IPCC
/ Sociedad de Mejoras Públicas de Cartagena - SMPC
Nº 001 - 2020**

**Proyecto: Protección, Difusión y Salvaguarda del Patrimonio,
la Identidad y la Memoria de Cartagena de Indias**

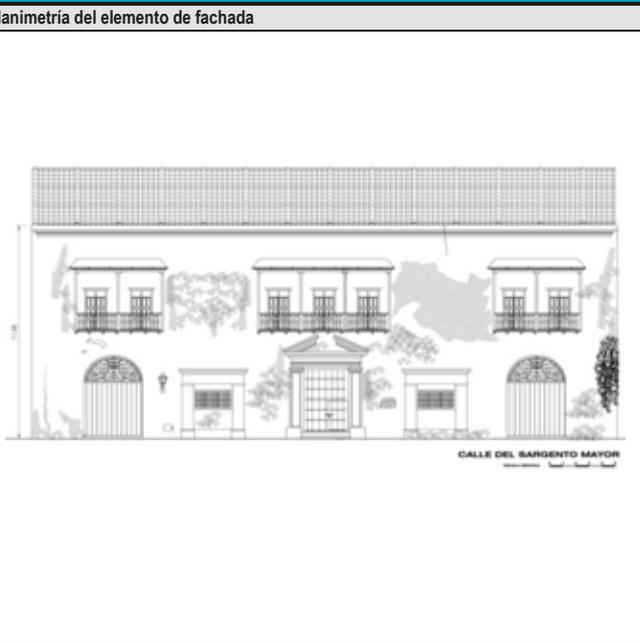
La ornamentación de fachada tiene grietas y suciedad; las grietas pueden presentar daños en la estructura muraria y desprendimientos.

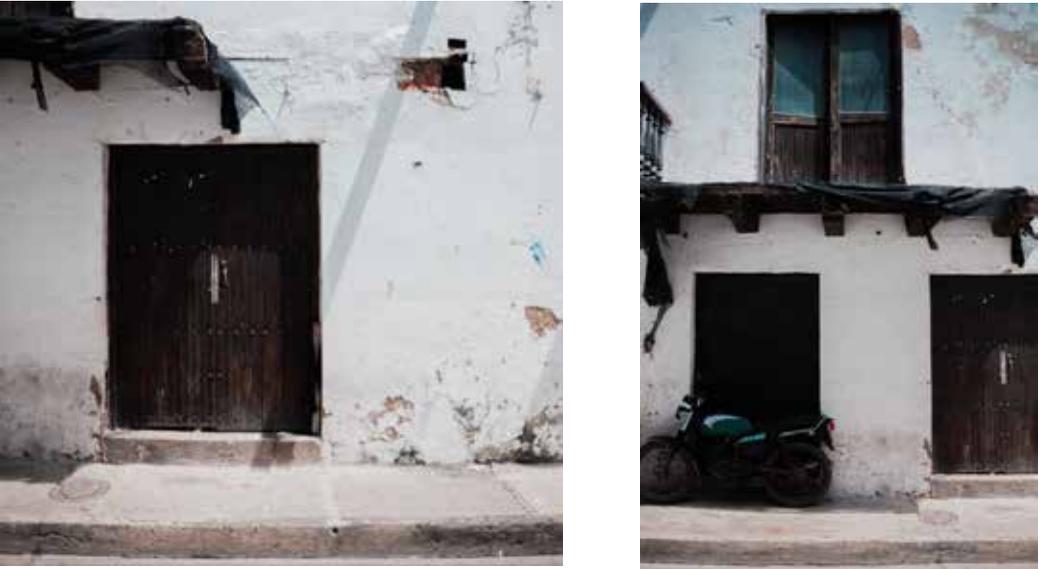
Descripción de elemento de fachada La carpintería de puertas y ventanas presentan hongos que han destruido el interior de la madera provocando su desintegración, pérdida de masa y resistencia.

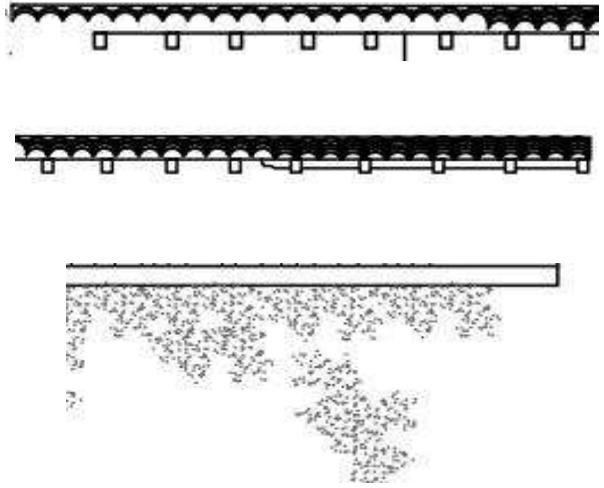
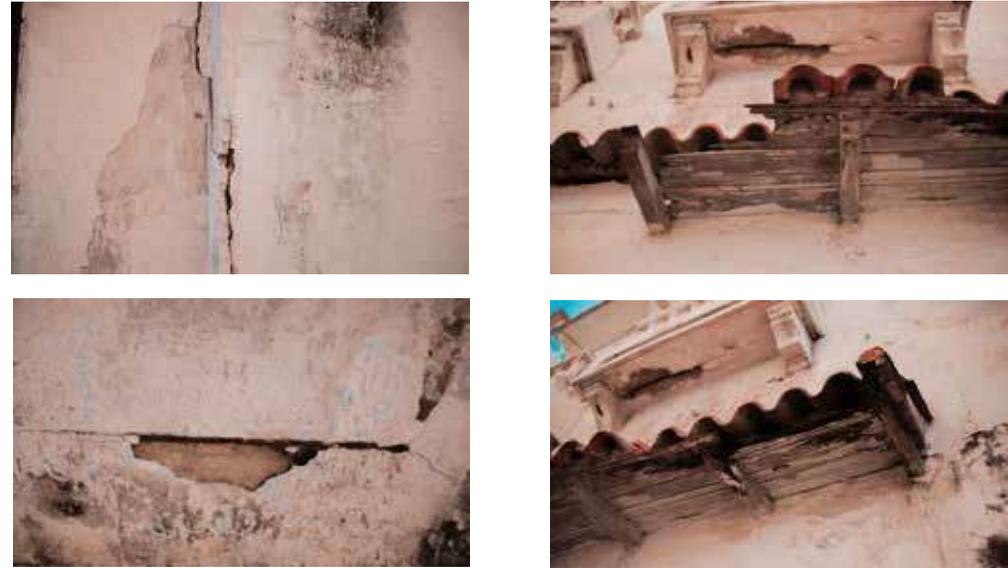
<p>Descripción de elemento de fachada</p> <p>La ornamentación de fachada tiene faltantes de algunos elementos prefabricados en la cornisa, molduras de arcos, tribunas, tejadillos y en general están en muy mal estado, presenta desprendimientos.</p>																																					
Observaciones / Fuentes												Responsabilidad del Inventario																									
												Entidad: Sociedad de Mejoras Públicas de Cartagena Arq. responsable SMP: Claudia Ochoa Pardo Apoya: Universidad Jorge Tadeo Lozano - Seccional del Caribe Digitalizó / UTADCO: Juan David Manosalva Fecha: 31/10/2020 Revisó UTADCO: Rodrigo Arteaga Fecha: 20/11/2020

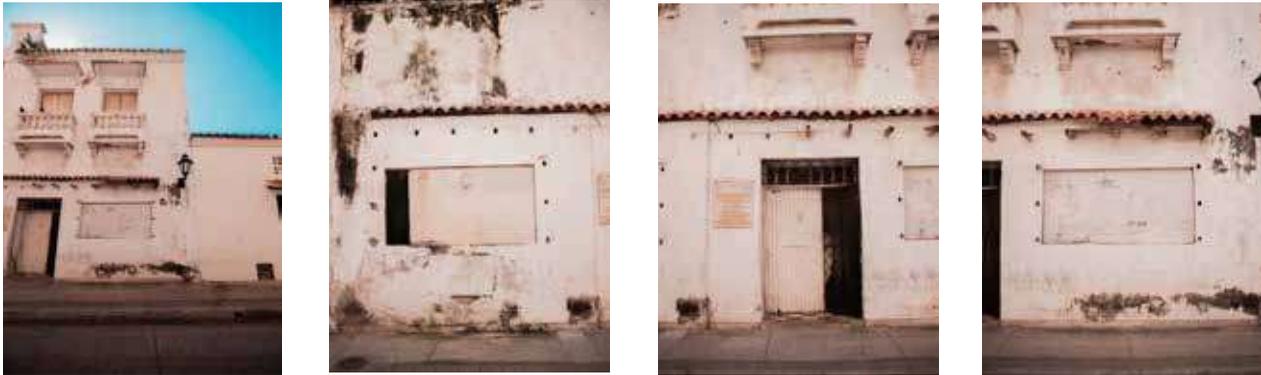
<p>Descripción de elemento de fachada</p> <p>En la edificación se encontró ausencia de algunas puertas y ventanas, esto debido al abandono en que se encuentra.</p>

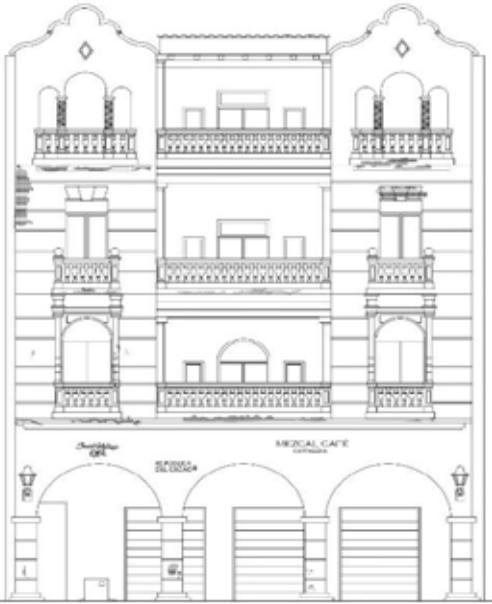
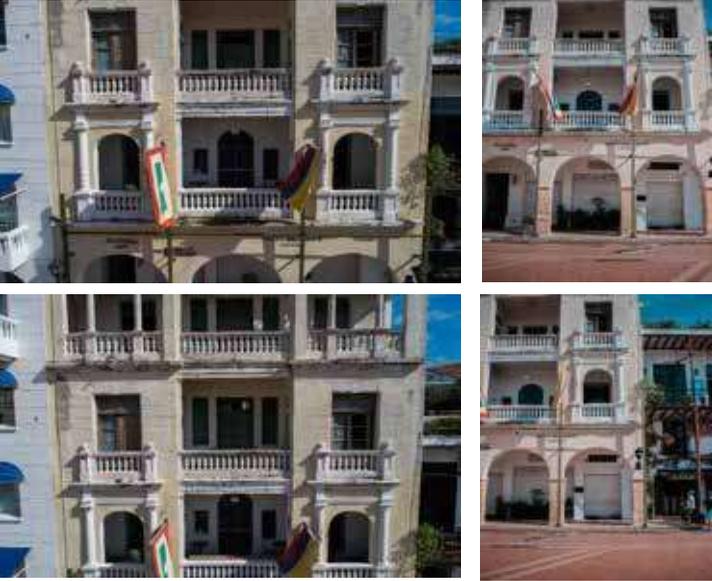
Descripción de elemento de fachada		<p>Las patologías encontradas en muros y pañetes son por exceso de humedad, se trata de una lesión física (por lluvia, por condensación, humedad proveniente del subsuelo, por capilaridad etc.) presentando eflorescencias, estas sales se ven la apariencia de un polvillo blanco y manchas.</p>																																															
Observaciones / Fuentes		Responsabilidad del Inventario																																															
		Entidad:		Sociedad de Mejoras Públicas de Cartagena																																													
		Arq. responsable SMP		Claudia Ochoa Pardo

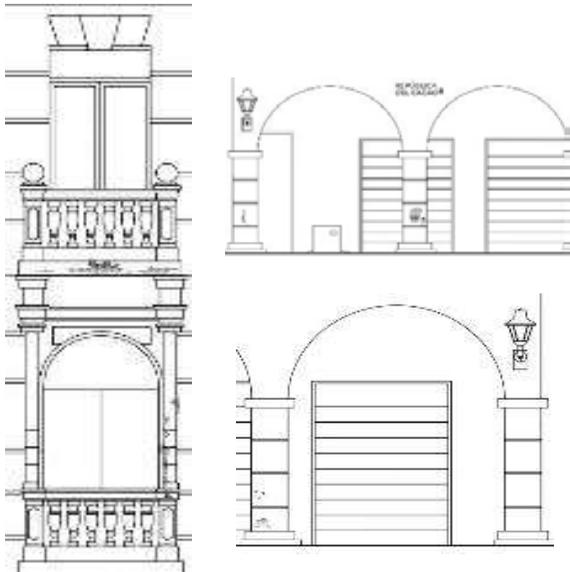
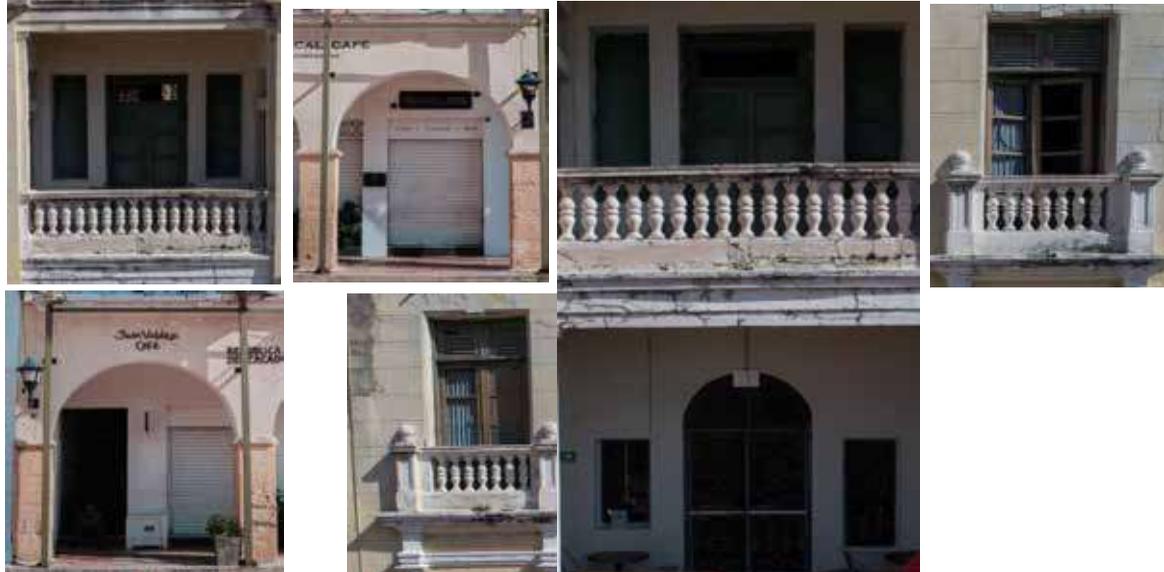
<p>Descripción de elemento de fachada</p> <p>En la edificación se encontró desprendimiento de algunas partes de la carpintería, esto se da por la falta de mantenimiento y conservación de los materiales, ya que al pasar los años estos se pudieron por la humedad y perdieron su resistencia por lo que muchos elementos de madera se rompieron y perdieron su estabilidad.</p>

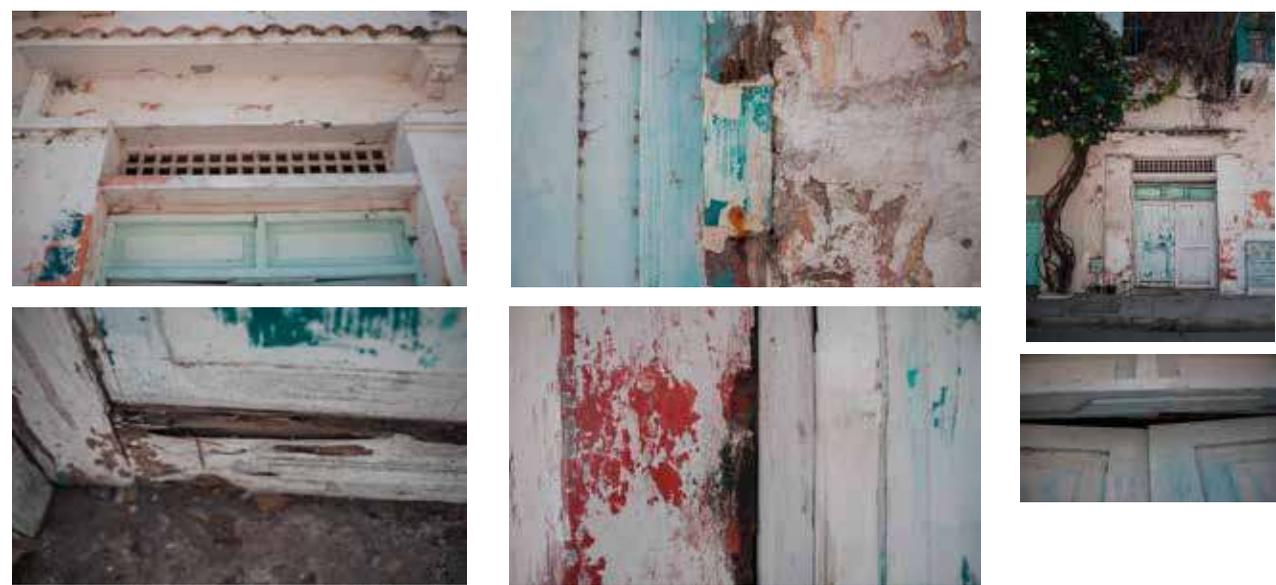
Descripción de elemento de fachada Se observan faltantes en carpintería como cerrojos, detalles ornamentales, entre otros elementos técnicos como bisagras. Se presenta desprendimientos de la pintura, vegetación parásita y además humedad por capilaridad.

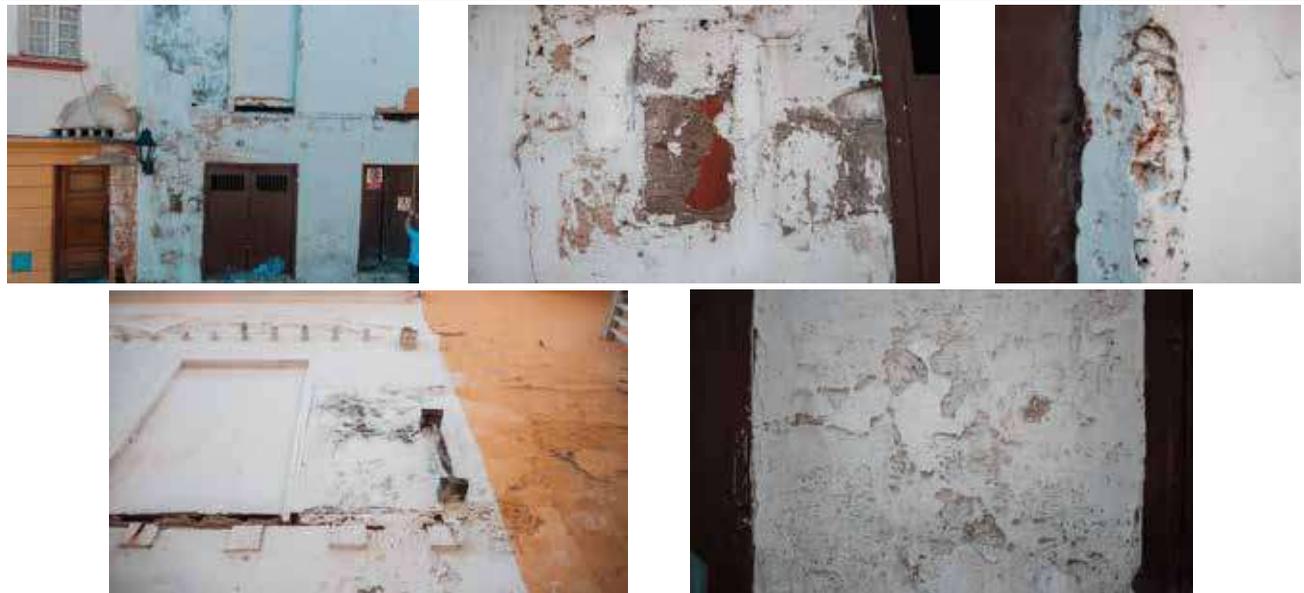
Descripción de elemento de fachada		
<p>Los muros que componen la fachada están contruidos principalmente a base de cemento, un material que por la falta de mantenimiento presenta diferentes patologías como se muestran en las fotografías.</p>

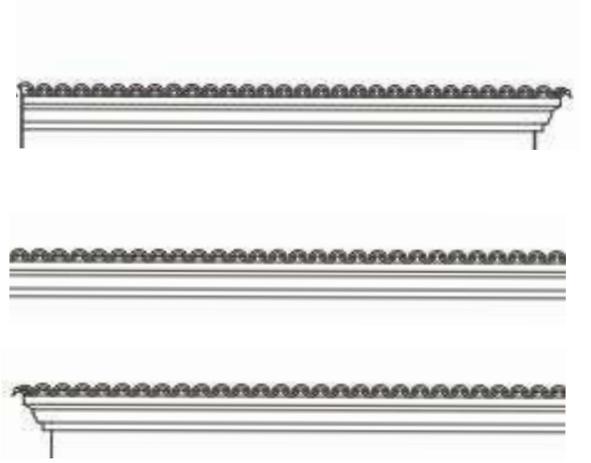
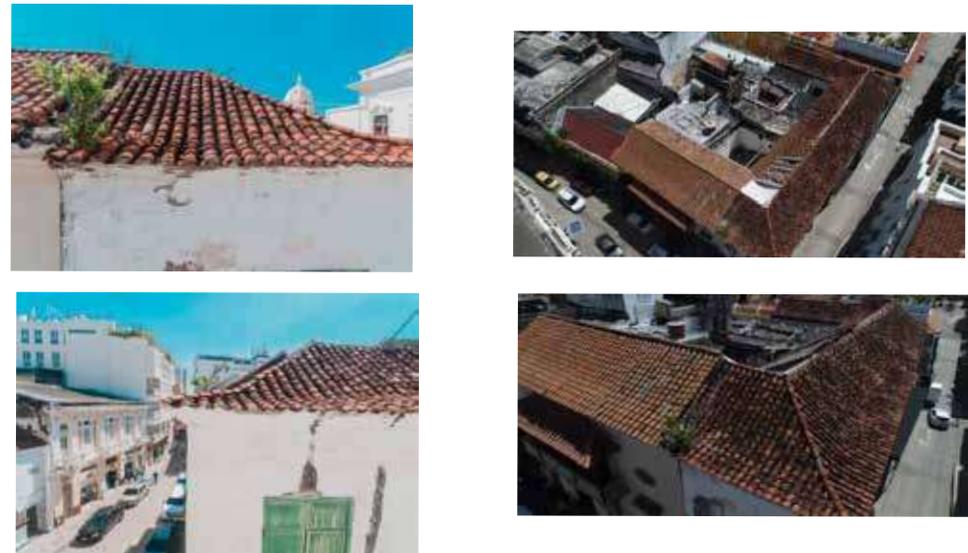
Descripción de elemento de fachada		<p>Elemento característico de la casa colonial cartagenera es cubierta a tres aguas en núcleo básico en teja colonial, actualmente se puede evidenciar su mal estado, por abandono o falta de mantenimiento.</p>																																		
Observaciones / Fuentes		Responsabilidad del inventario																																		
		Entidad:						Sociedad de Mejoras Pùblicas de Cartagena																												
		Arq. responsable SMP						Claudia Ochoa Pardo																												
		Apoya:						Universidad Jorge Tadeo Lozano - Seccional del Caribe																												
		Digitalizó / UTADDO						Juan David Manosalva						Fecha						31/10/2020

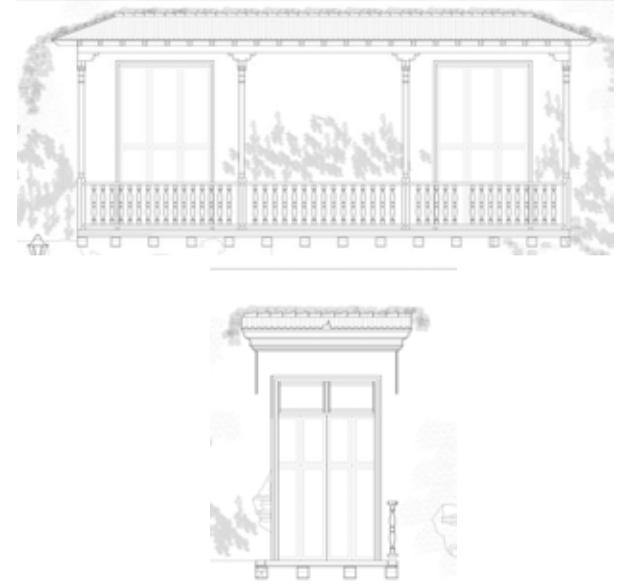
Observaciones / Fuentes	Responsabilidad del Inventario			
<p>El estado de deterioro en que se encuentran el balcón y las tribunas de la edificación es avanzado, porque las tribunas no se encuentran completas ya que se han desprendido elementos importantes como los balaustrados y los pasamanos. En el caso del balcón, el entejado no se utiliza la teja de barro que es la adecuada, sino que tiene una lamina de zinc; además, los canes tienen grietas fisuras debido a las filtraciones de humedad que se dan en el borde balcón.</p>	Entidad:	Sociedad de Mejoras Públicas de Cartagena		
	Arq. responsable SMP	Claudia Ochoa Pardo		
	Apoya:	Universidad Jorge Tadeo Lozano - Seccional del Caribe		
	Digitalizó / UTADDO	Brian Neeley Amador	Fecha	31/10/2020
	Revisó UTADDO	Rodrigo Arteaga	Fecha	20/11/2020

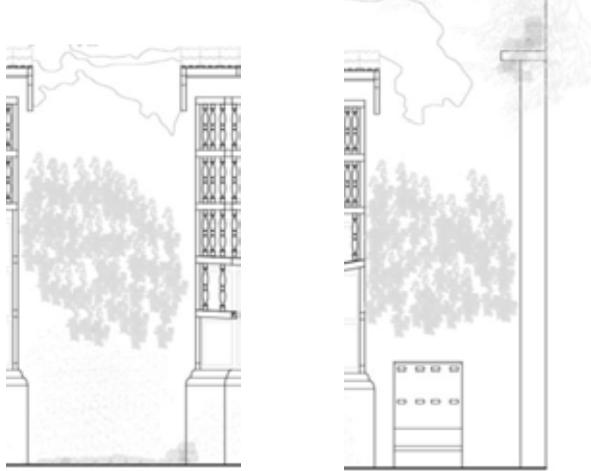
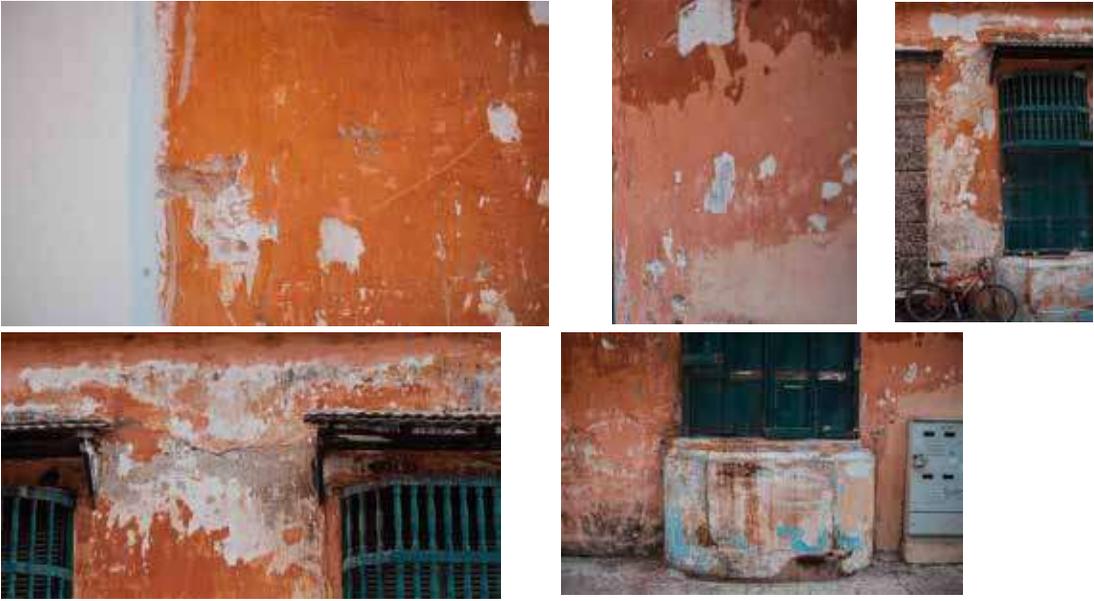
Descripción de elemento de fachada																																																			
Las patologías encontradas son por exceso de humedad; se trata de una lesión física (por lluvia, por condensación, humedad proveniente del subsuelo, por capilaridad, etc.,) presentando eflorescencias, que cuando salen se ven con la apariencia de un polvillo blanco.																																																			
Observaciones / Fuentes	Los muros que componen la fachada están contruidos principalmente a base de ladrillo cocido con un revestimiento de cemento y una pintura a base de cal.																		Responsabilidad del Inventario

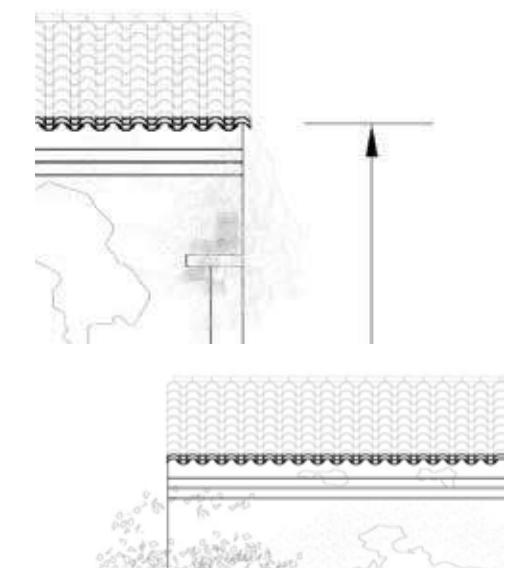
<p>Descripción de elemento de fachada</p> <p>La cubierta del inmueble es una cubierta compuesta por un módulo principal de dos aguas, y uno lateral de una sola agua en dirección hacia el patio interno. Está hecha principalmente con tejas de barro, pero debido a su deterioro se le colocó una cubierta con láminas de fibrocemento.</p>

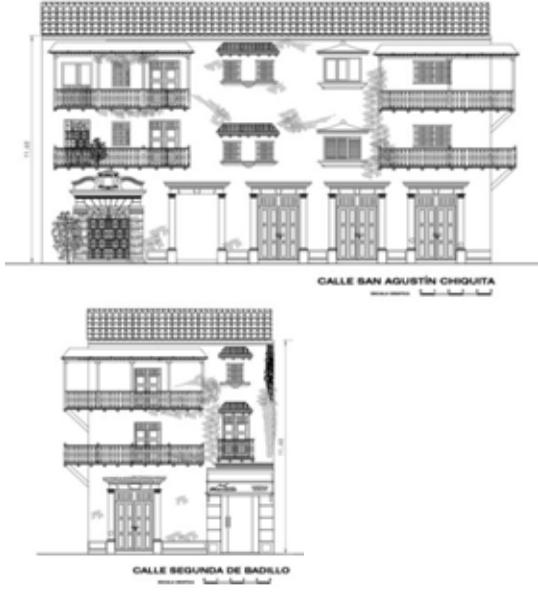
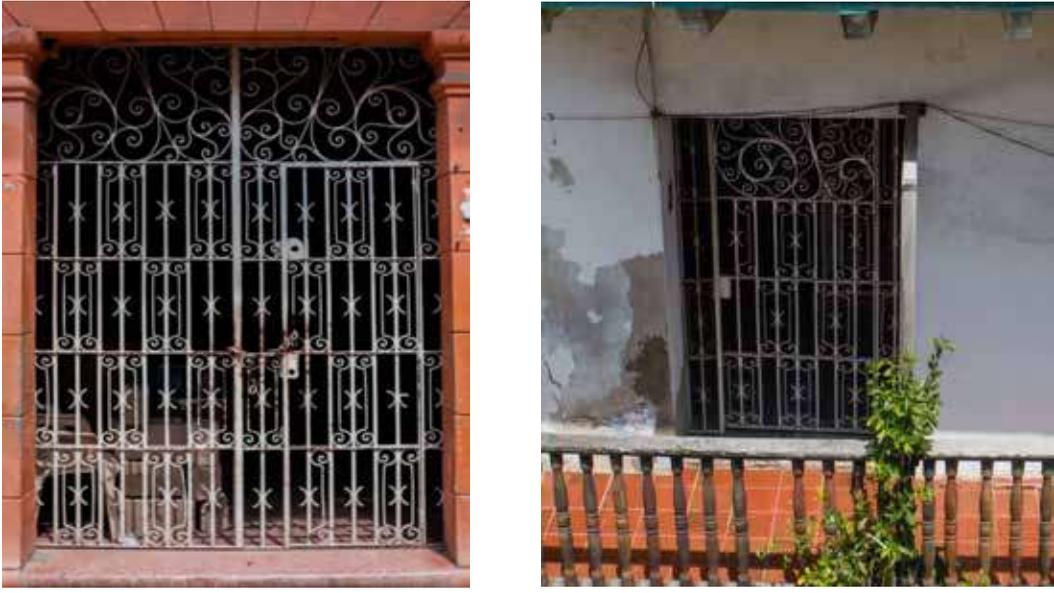
Descripción de elemento de fachada		
<p>El inmueble presenta daños avanzados en su carpintería metálica producto de la humedad, ocasionando su oxidación.</p>

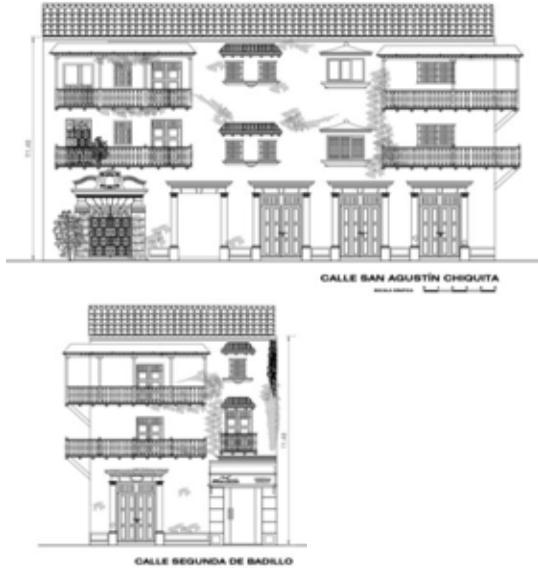
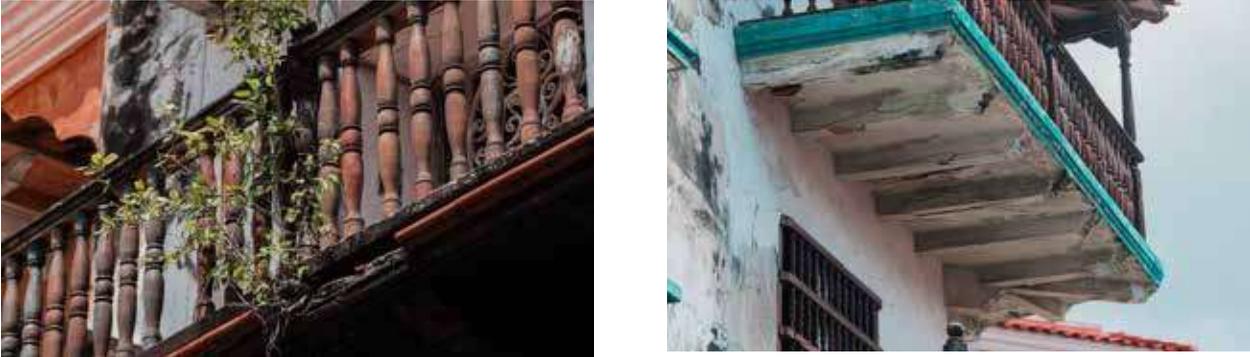
Descripción de elemento de fachada		
<p>Balcones en un estado de daño avanzado con faltantes de balaustres, producto de la falta de mantenimiento.</p>

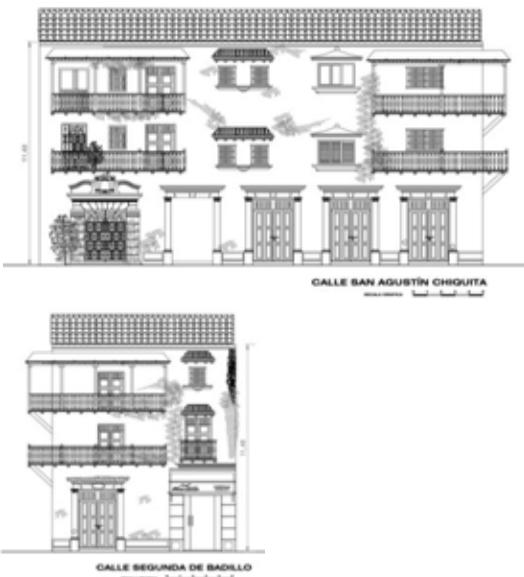
<p>Descripción de elemento de fachada</p> <p>La ornamentación de fachada posee suciedad y desprendimientos producto de la humedad, por falta de mantenimiento.</p>

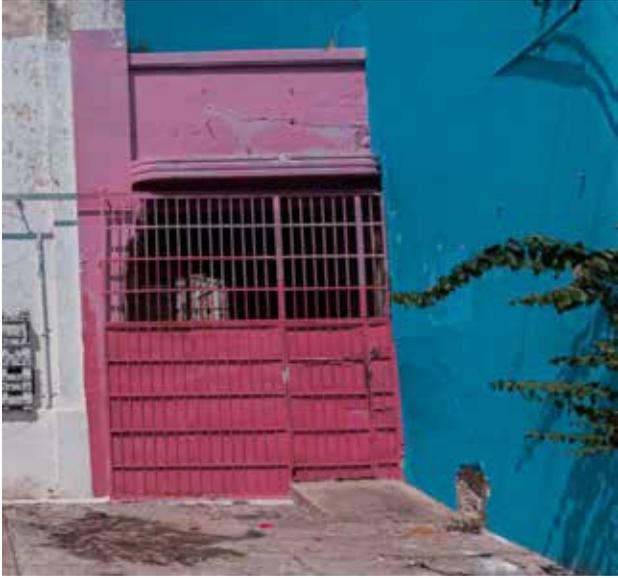
Descripción de elemento de fachada		<p>Los portones metálicos presentan oxidación producto de la humedad y falta de mantenimiento.</p>																																														
Observaciones / Fuentes														Responsabilidad del Inventario																																		
														Entidad: Sociedad de Mejoras Pùblicas de Cartagena Arq. responsable SMP: Claudia Ochoa Pardo Apoya: Universidad Jorge Tadeo Lozano - Seccional del Caribe Digitalizó / UTADAO: Francisco Martínez Fecha: 31/10/2020 Revisó UTADAO: Rodrigo Arteaga Fecha: 20/11/2020
