# OBRAS EN EL CASTILLO SAN FELIPE

## Consolidación y Conservación Preventiva de la Escarpa baja (Anillo 1) Castillo San Felipe de Baraja

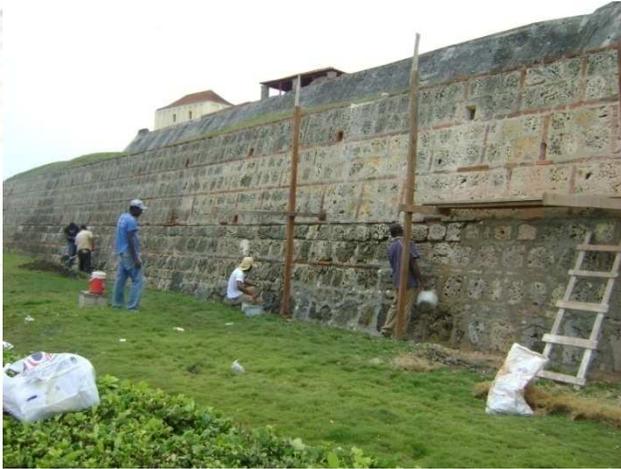
1. Área intervenida anillo n° (1 etapa)
2. Área del anillo 1 por ejecutar (2 etapa)
3. Área arqueológica en estudio

En el plano de arriba, se señala en color rojo el área intervenida (ejecutada) ; en color azul el área que falta por intervenir y el área arqueológica n° 3 ; en donde se realizaron 11 unidades de excavación para encontrar los testigos originales del muro que cerraba y confinaba la parte posterior de la fortaleza.

Los trabajos por ejecutar y que hacen parte de esta fase ya contratada incluyen la culminación de la consolidación y obras de conservación preventiva en el resto de la escarpa baja del fuerte (anillo n° 1 ). Esta zona comprende desde el área anexa a la zona de la plaza de parqueadero, hasta donde inicia la batería Santa Barbara- el otro tramo arranca desde la esquina con diagonal a la bomba San Felipe hasta la escarpa alta donde termina el muro inconcluso (zona de la batería de los 12 Apóstoles) -ver plano 1.

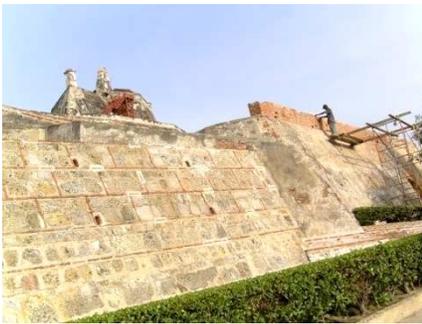
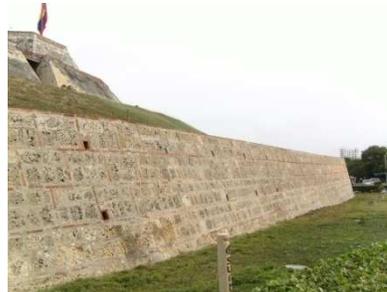
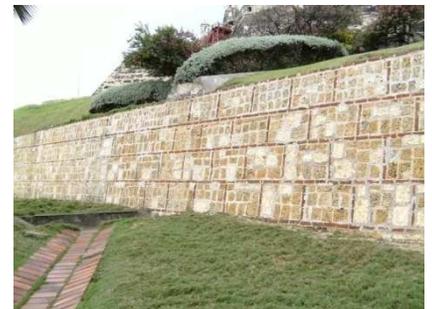
Fotos finales de algunos sectores de las escarpas intervenidas

- ✓ Liberación de ladrillos erosionados o desgastados que hacen parte de la falsa sillería.
- ✓ Liberación de piedras en mal estado (presencia de desgaste del material o erosión)
- ✓ Cal previamente apagada
- ✓ Preparación de la argamasa acelerada 1:2:1 (cal+ arena +cemento )
- ✓ Instalación del nuevo ladrillo tipo tolete pegado con argamasa 1:2:1
- ✓ Instalación de piedra caliza de idénticas características a la original en los espacios que se requieran.
- ✓ Abuzardada de las juntas de pega y de la piedra y Limpieza general
- ✓ aplicación de Sika Transparente N° 10 en todas las superficies de las escarpas intervenidas y restauradas

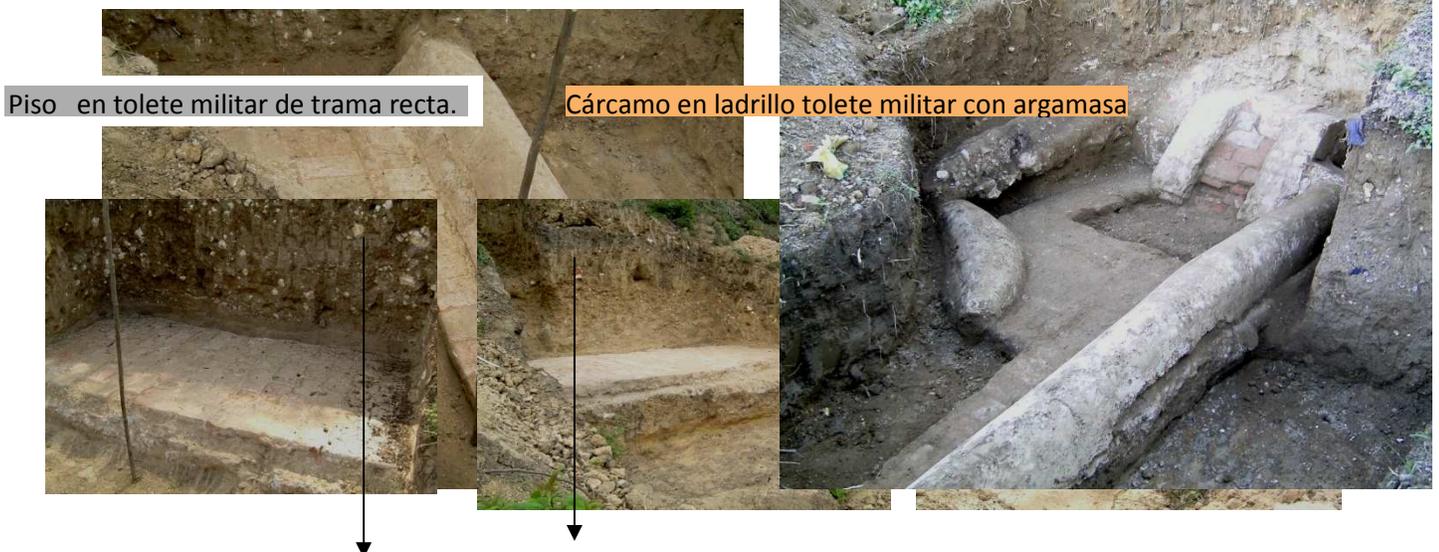
### EXPLORACIONES ARQUEOLOGICAS

Las excavaciones realizadas en la parte posterior del fuerte permitió descubrir el antiguo cimiento de lo que fuera el muro que confinaba el terreno, se localiza una base firme compuesta por piedra caliza y un piso superpuesto en ladrillo feto dispuesto en trama recta trabada y pegado con argamasa, no tenemos la certeza absoluta si el muro se construyó o no, ya que los vestigios localizados no muestran pega alguna sobre dicho cimiento. Es necesaria
