CONVENIO IPCC - SMPC Nº 001 - 2020

Inventario de deterioros y patologías de fachadas de 20 inmuebles en el Centro Histórico de Cartagena de Indias

**Convenio Instituto de Patrimonio y Cultura de Cartagena - IPCC
/ Sociedad de Mejoras Públicas de Cartagena - SMPC
Nº 001 - 2020**

**Proyecto: Protección, Difusión y Salvaguarda del Patrimonio,
la Identidad y la Memoria de Cartagena de Indias**

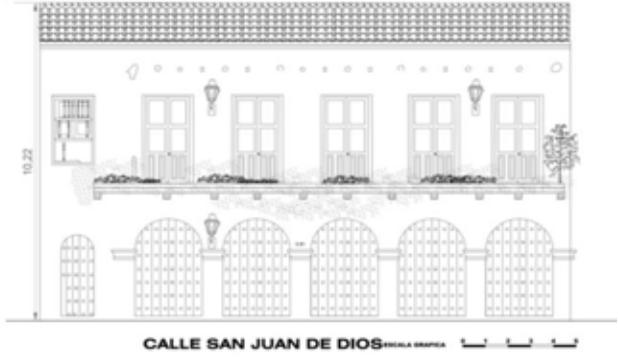
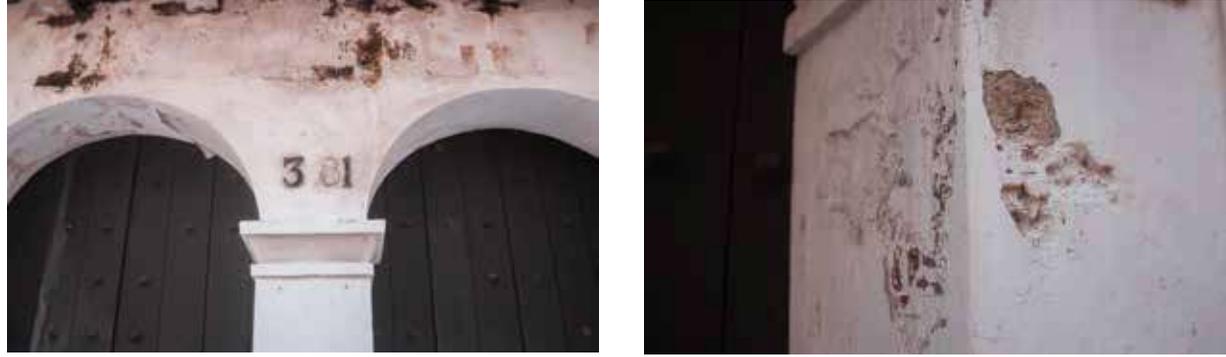
<p>CALLE SAN JUAN DE DIOS</p>

Descripción de elemento de fachada		<p>Las patologías encontradas en muros y pañetes son por exceso de humedad, se trata de una lesión física (por lluvia, por condensación, humedad proveniente del subsuelo, por capilaridad etc.) Las humedades encontradas han afectado los pañetes.</p>																																																
Observaciones / Fuentes														Responsabilidad del inventario																																				
														Entidad:		Sociedad de Mejoras Pùblicas de Cartagena																																		
														Arq. responsable SMP		Claudia Ochoa Pardo

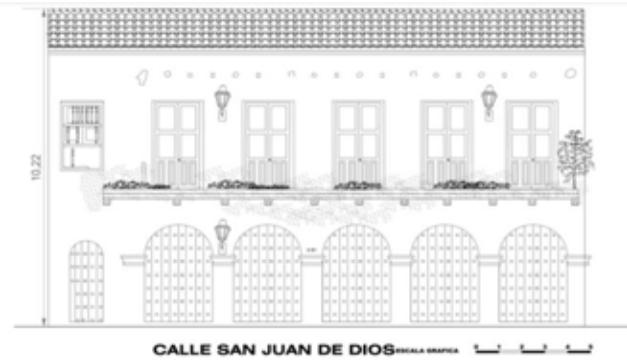
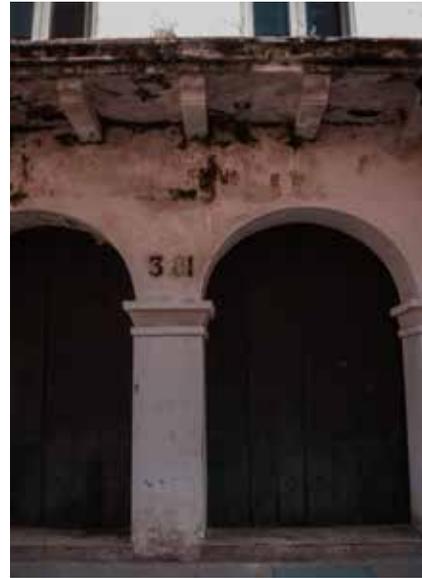
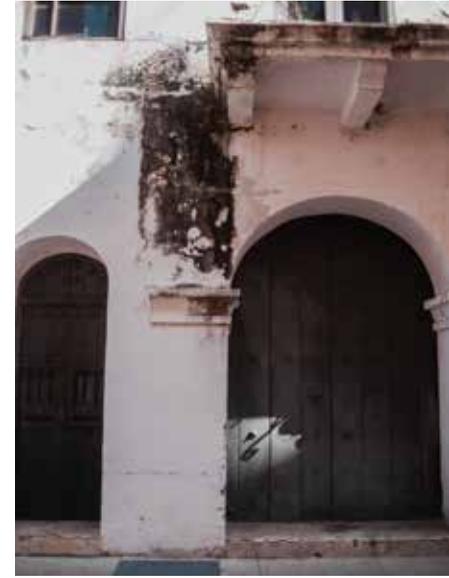
El hongo más común encontrado en la madera es el de la pudrición, siendo esta la más peligrosa, pues este hongo es difícil erradicación y daña todos los elementos de la carpintería causando su desprendimiento o pérdida total.

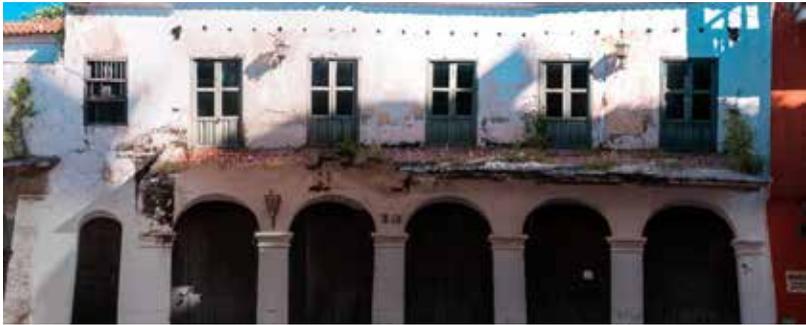
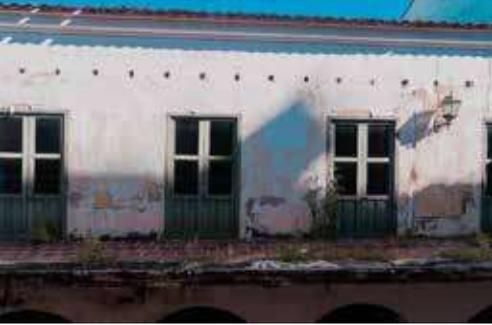
<p>CALLE SAN JUAN DE DIOS - ESCALA GRÁFICA 1:50</p>

<p>Descripción de elemento de fachada</p> <p>Balcón inexistente solo conserva parte de su piso, presenta faltantes en todos sus elementos</p>

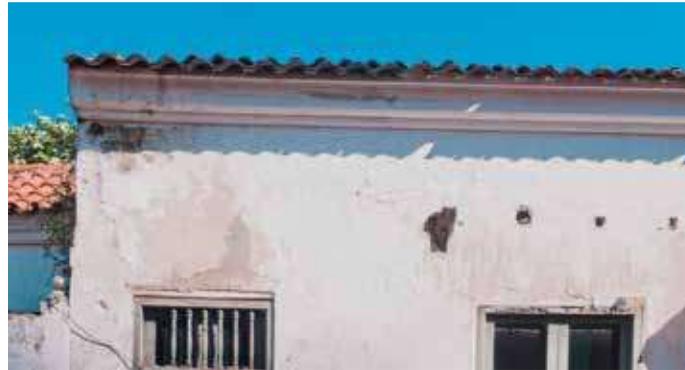
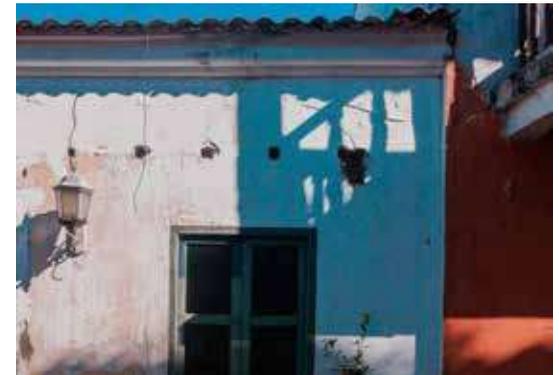
La ornamentación de fachada tiene suciedad producto de la humedad y falta de mantenimiento

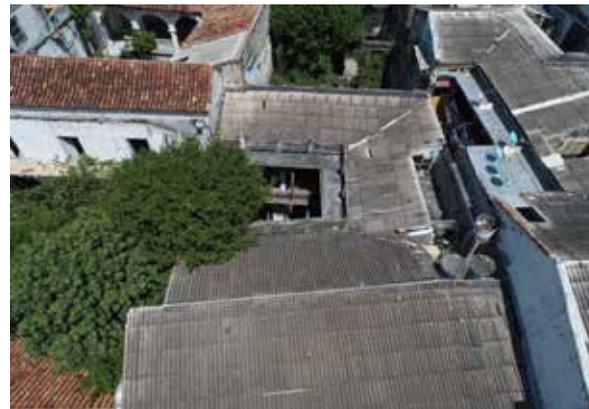
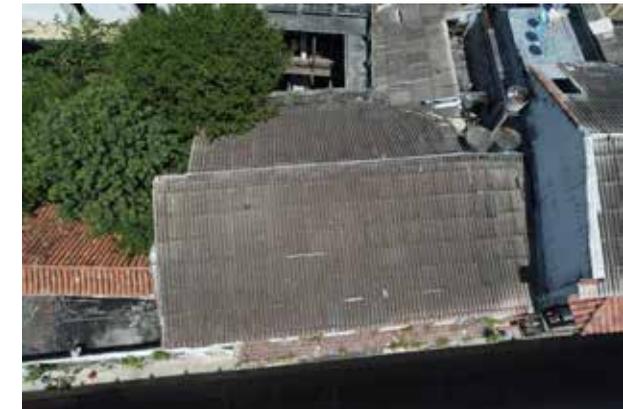
Elemento característico de la casa colonial cartagenera esta compuesto por una cubierta a dos aguas en asbesto en un estado moderado

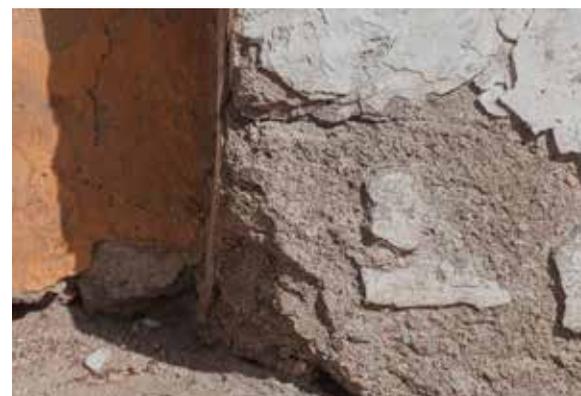
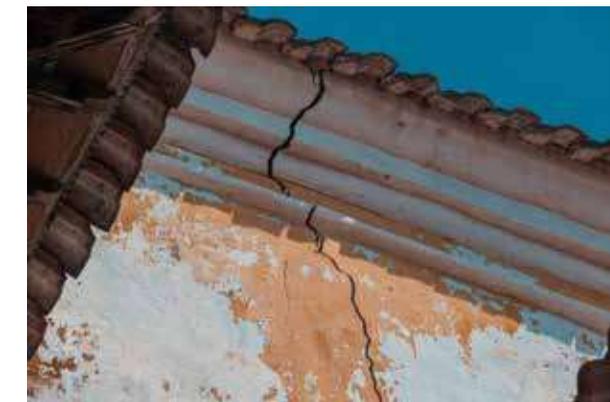
Las patologías encontradas en muros y pañetes son por exceso de humedad, se trata de una lesión física (por lluvia, por condensación, humedad proveniente del subsuelo, por capilaridad etc.). Las humedades encontradas han afectado los pañetes, ocasionando desprendimientos y erosiones.

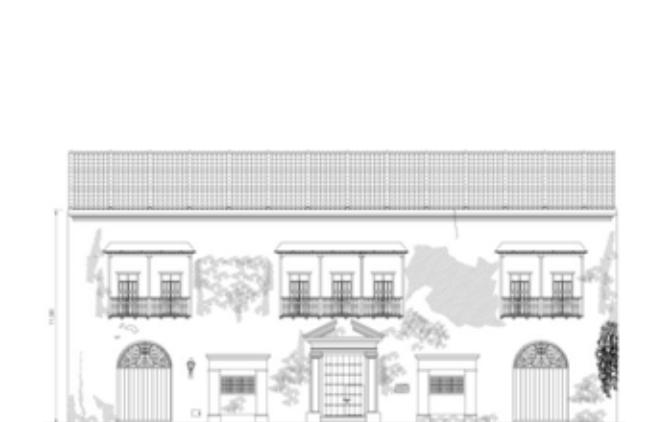
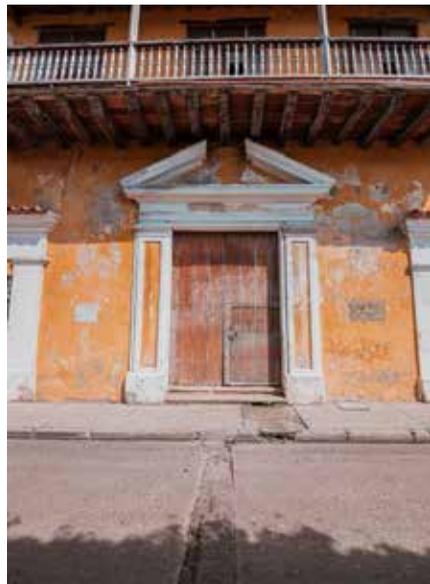
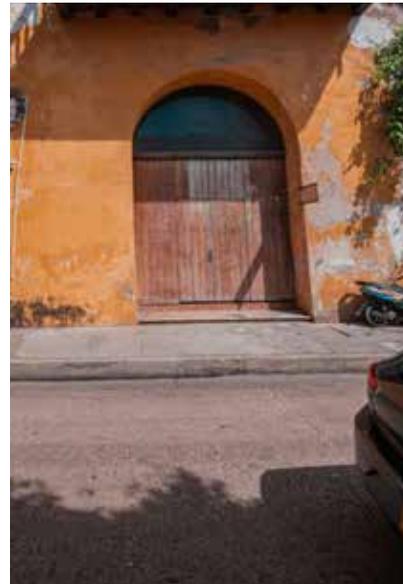
<p style="font-size: 8px; margin-top: 5px;">CALLE DEL SARGENTO MAYOR</p>

<div style="border: 1px solid black; padding: 5px; margin-top: 10px;"> <p>Descripción de elemento de fachada</p> <p>Las portadas en el acceso principal pañetadas, presentan deterioro ocasionando desprendimientos y manchas del pañete producidas por humedad y falta de mantenimiento.</p> </div>

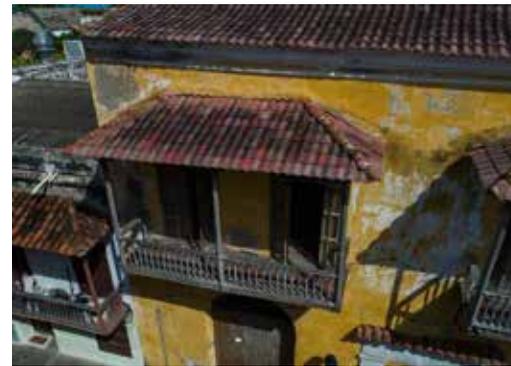
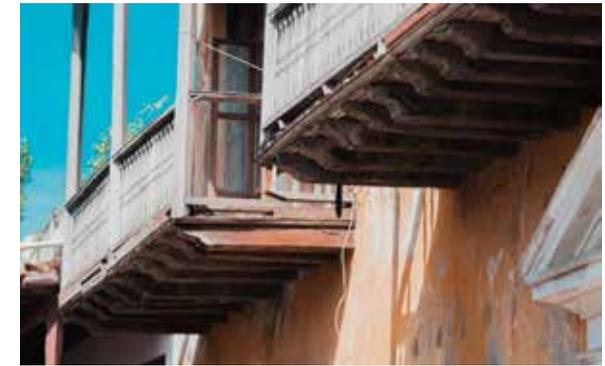
Balcones en un estado de daño avanzado con faltantes de balaustres, producto de la falta de mantenimiento.

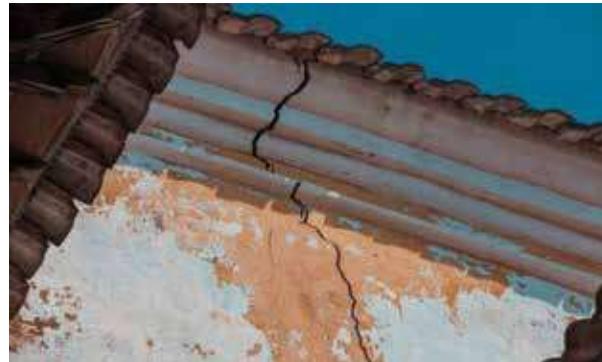
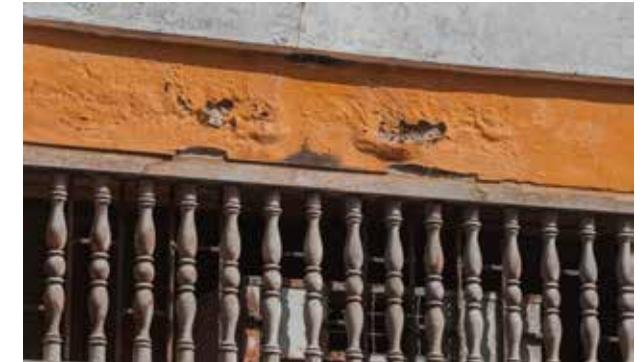
La ornamentación de fachada tiene grietas y suciedad; las grietas pueden presentar daños en la estructura muraria y desprendimientos.

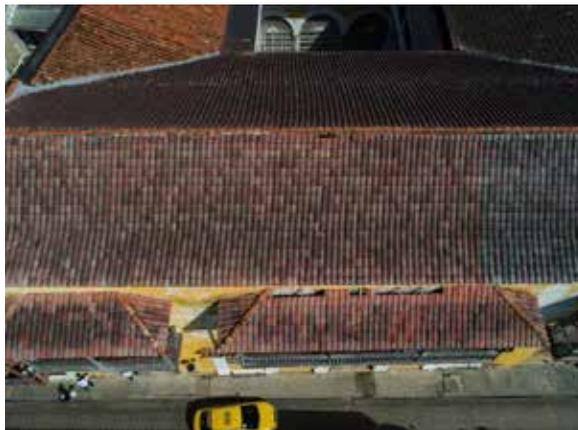
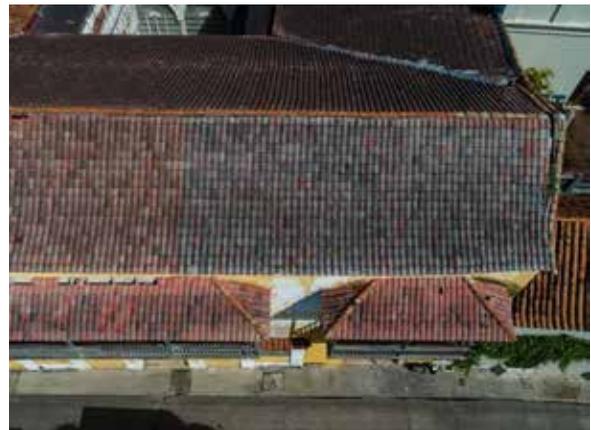
Fotografías de las lesiones presentes en el elemento de fachada

Elemento característico de la casa colonial cartagenera está compuesto por una cubierta a dos aguas en barro en un estado moderado y sus balcones con una cubierta a un agua con teja de barro, los cuales se encuentran en mal estado y despegados del muro.

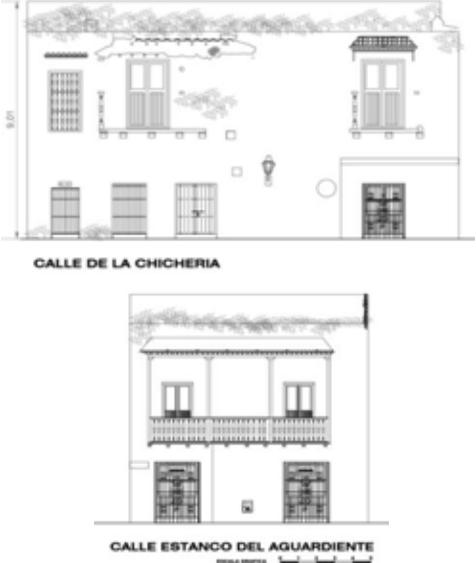
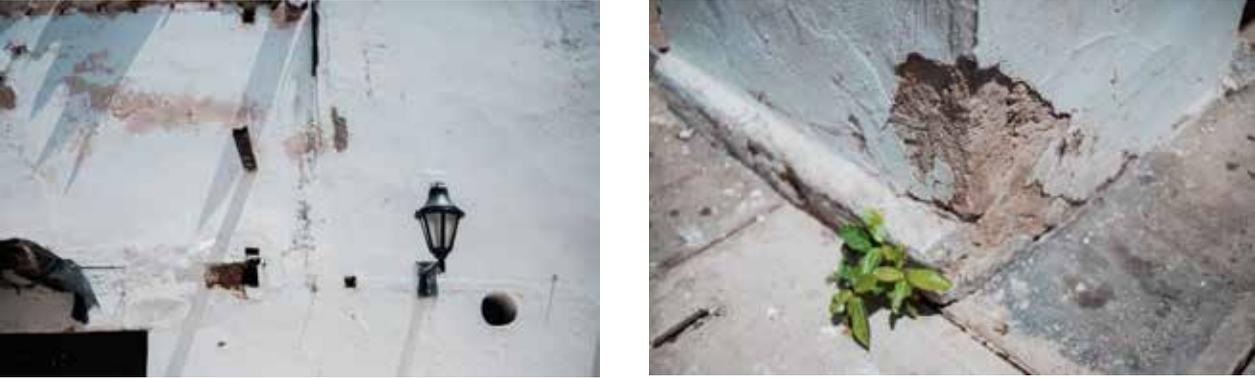
<p>Descripción de elemento de fachada</p> <p>Las patologías encontradas en muros y pañetes son por exceso de humedad, se trata de una lesión física (por lluvia, por condensación, humedad proveniente del subsuelo, por capilaridad etc.) Desprendimiento de la pintura por alto contenido de sales en el pañete generando así eflorescencias.</p>

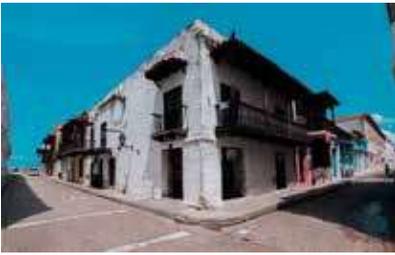
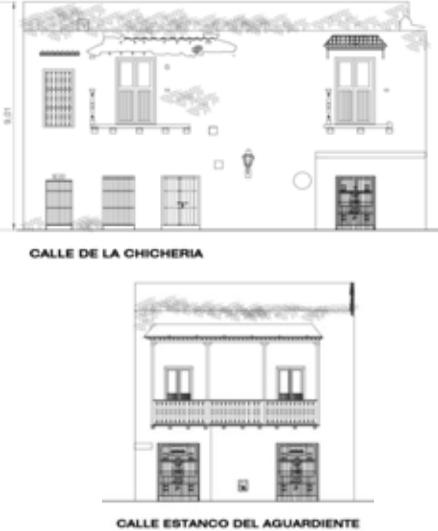
Descripción de elemento de fachada La carpintería de puertas y ventanas presentan hongos que han destruido el interior de la madera provocando su desintegración, pérdida de masa y resistencia.

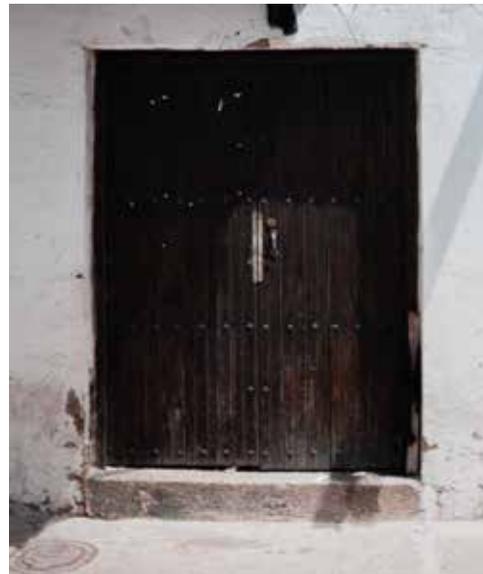
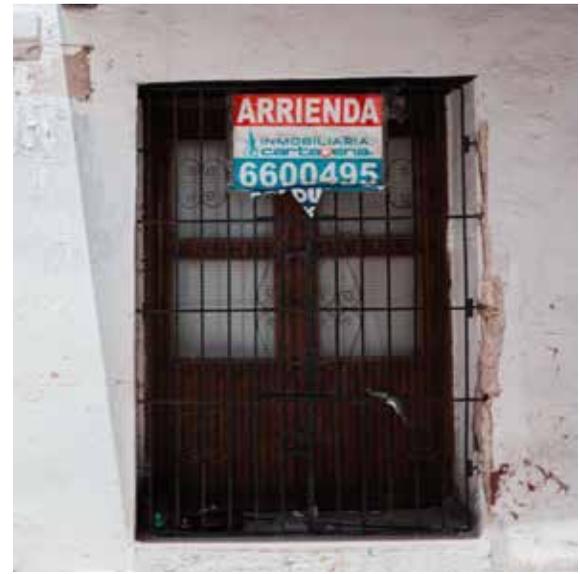
Fotografías de las lesiones presentes en el elemento de fachada

El hongo más común encontrado en la madera es el de la pudrición, siendo esta la más peligrosa, pues este hongo es de difícil erradicación y daña todos los elementos de la carpintería y causa su desprendimiento o pérdida total.

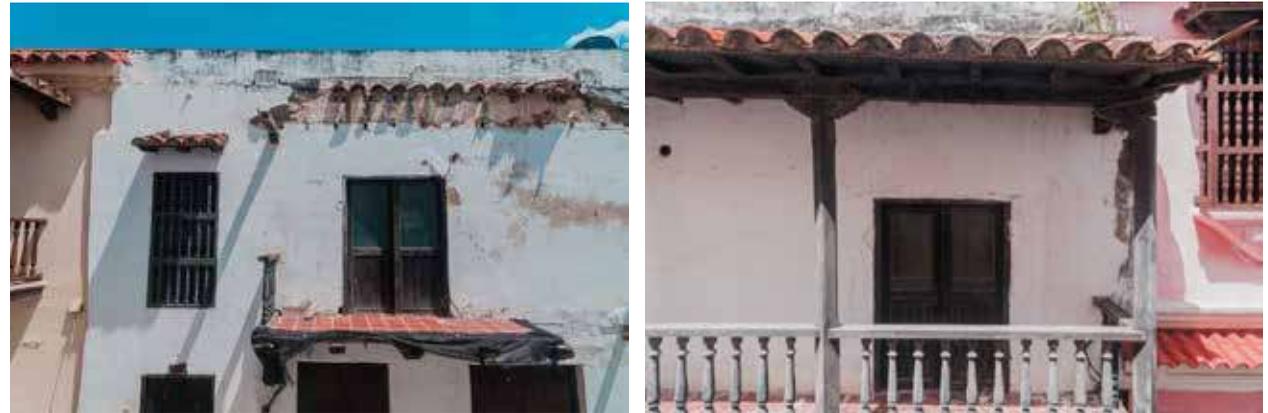
Fotografías de las lesiones presentes en el elemento de fachada

Balcón inexistente hacia la calle de la Chichería y balcón de tres módulos hacia la calle Estanco del Aguardiente en mal estado, presentan faltantes de balaústres y descenso en la cubierta

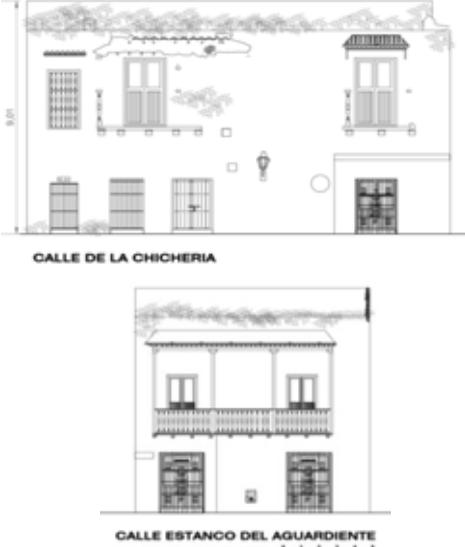
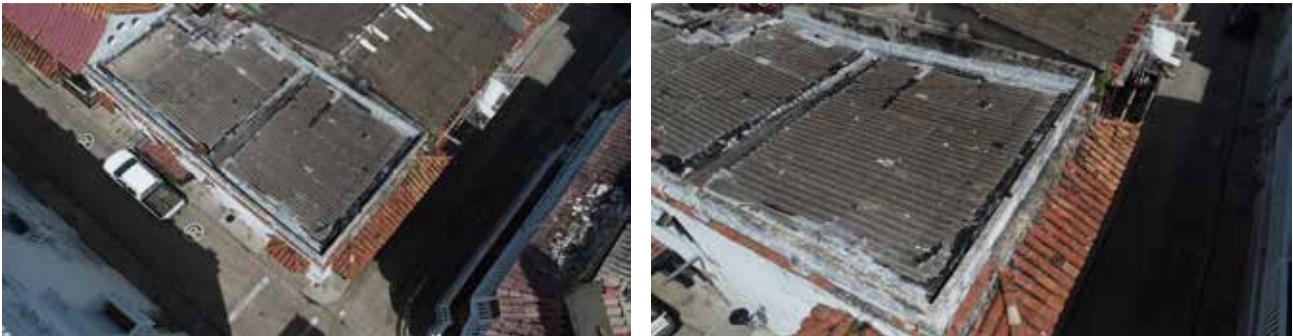
<p>Descripción de elemento de fachada</p> <p>La cubierta del inmueble está compuesta por una cubierta a dos aguas en asbesto en mal estado y sus balcones con una cubierta a una agua con teja de barro</p>

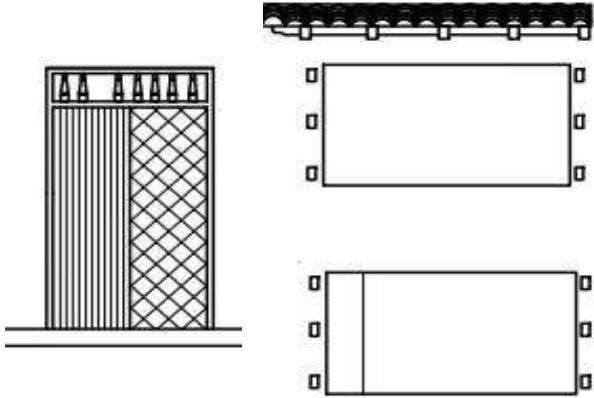
<p>Descripción de elemento de fachada</p> <p>En la edificación se encontró ausencia de algunas puertas y ventanas, esto debido al abandono en que se encuentra.</p>

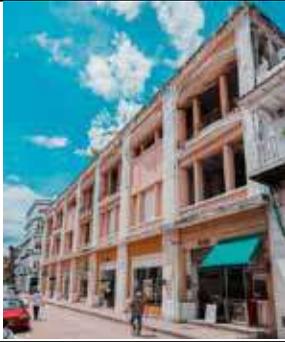
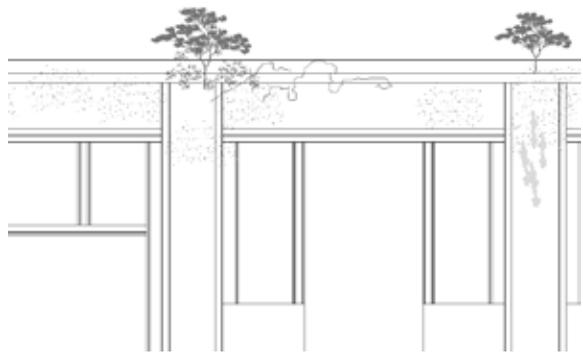
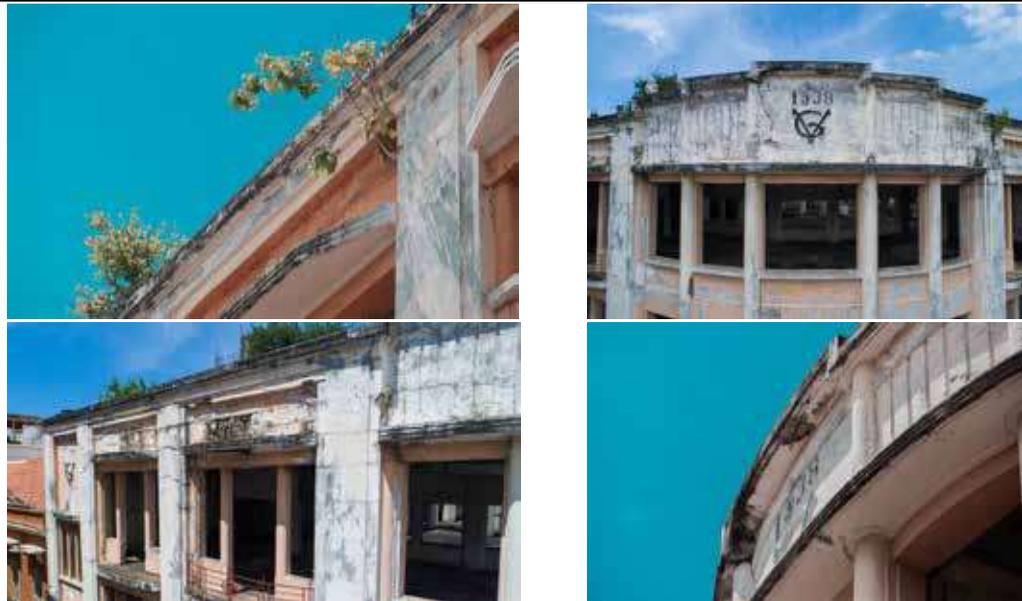
Descripción de elemento de fachada			
<p>La cornisa del inmueble es una cornisa mixta formada solamente por elementos rectos y curvos, estos se colocan de tal manera que forman una repetición alterna, la cual caracteriza este tipo de cornisa.</p>

Observaciones / Fuentes	Responsabilidad del Inventario				
<p>El daño que presenta este elemento es avanzado porque ya comienza a tener pérdida de material y desprendimientos por causa de la erosión, por la filtración del agua procedente de la cubierta y la presencia de una vegetación incontrolada que crece en la esquina de la cornisa. Esta vegetación genera ciertas fisuras y grietas tanto en sentido horizontal como vertical, debido que sus raíces se introducen en la estructura del muro como en la de la cornisa, ocasionando fracturas en el interior de estos dos elementos.</p>	Entidad: Sociedad de Mejoras Públicas de Cartagena				
	Arq. responsable SMP: Claudia Ochoa Pardo				
	Apoya: Universidad Jorge Tadeo Lozano - Seccional del Caribe				
	<table style="width: 100%; border: none;"> <tr> <td style="border: none;">Digitalizó / UTADEO: Brian Neeley Amador</td> <td style="border: none;">Fecha: 31/10/2020</td> </tr> <tr> <td style="border: none;">Revisó UTADEO: Rodrigo Arteaga</td> <td style="border: none;">Fecha: 20/11/2020</td> </tr> </table>	Digitalizó / UTADEO: Brian Neeley Amador	Fecha: 31/10/2020	Revisó UTADEO: Rodrigo Arteaga	Fecha: 20/11/2020
	Digitalizó / UTADEO: Brian Neeley Amador	Fecha: 31/10/2020			
Revisó UTADEO: Rodrigo Arteaga	Fecha: 20/11/2020

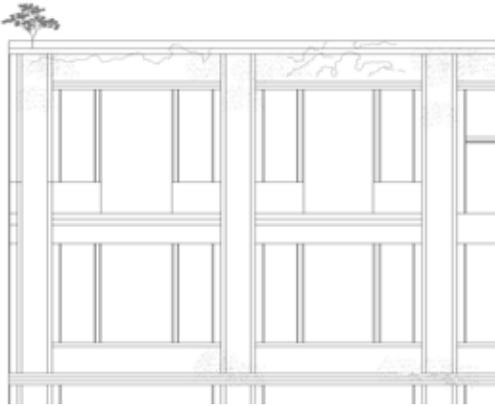
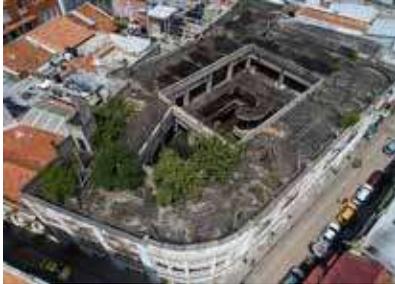
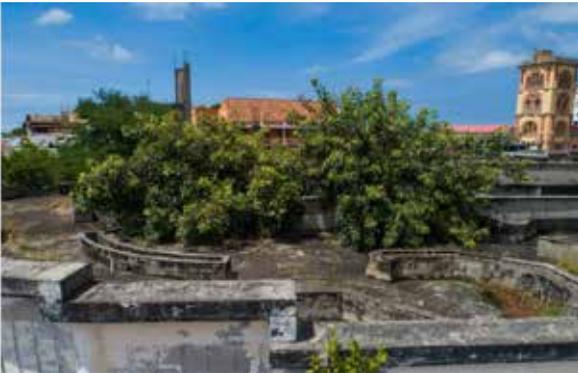
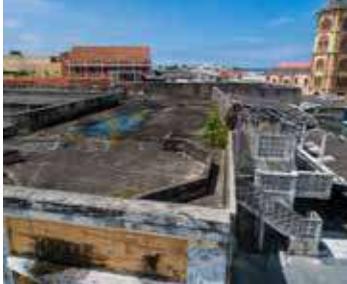
Descripción de elemento de fachada La cubierta de este inmueble es una placa de concreto que se inclina hacia los patios interiores.

Observaciones / Fuentes	Responsabilidad del Inventario			
Placa de concreto en mal estado. Como el inmueble se encuentra en estado de abandono, han comenzado a crecer distintos árboles a lo largo de la cubierta y por su gran altura debilitan toda la estructura que la soporta, generando el desprendimiento. Estas lesiones principales causan otras patologías que depende agentes externos, y también ocasionan el deterioro de la cubierta.	Entidad:	Sociedad de Mejoras Públicas de Cartagena		
	Arq. responsable SMP	Claudia Ochoa Pardo		
	Apoya:	Universidad Jorge Tadeo Lozano - Seccional del Caribe		
	Digitalizó / UTADDO	Brian Neeley Amador	Fecha	31/10/2020
	Revisó UTADDO	Rodrigo Arteaga	Fecha	20/11/2020

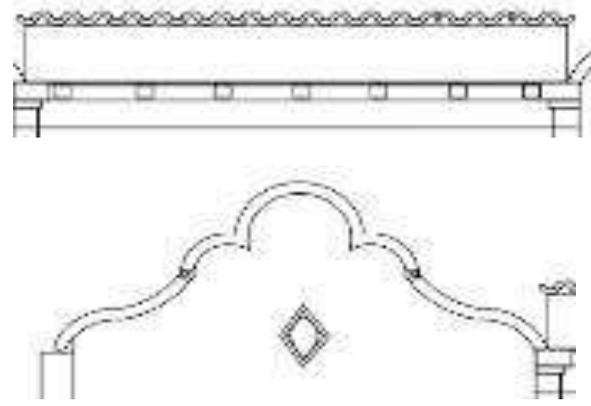
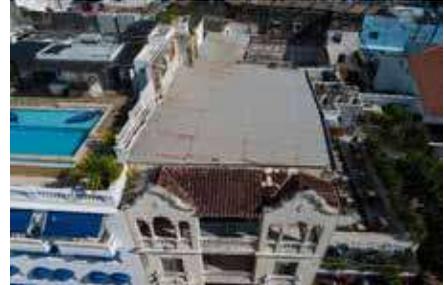
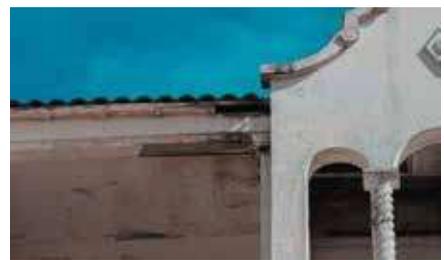
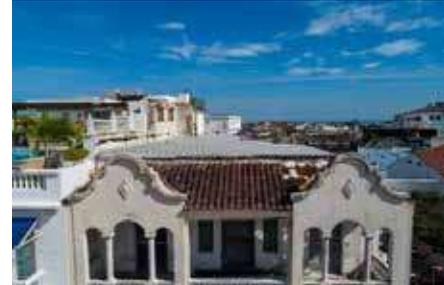
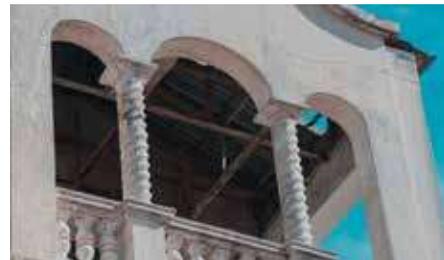
Descripción de elemento de fachada La edificación tiene una cubierta a dos aguas en su núcleo básico, el resto de la cubierta es una cubierta plana en concreto, se puede evidenciar que es de construcción moderna.

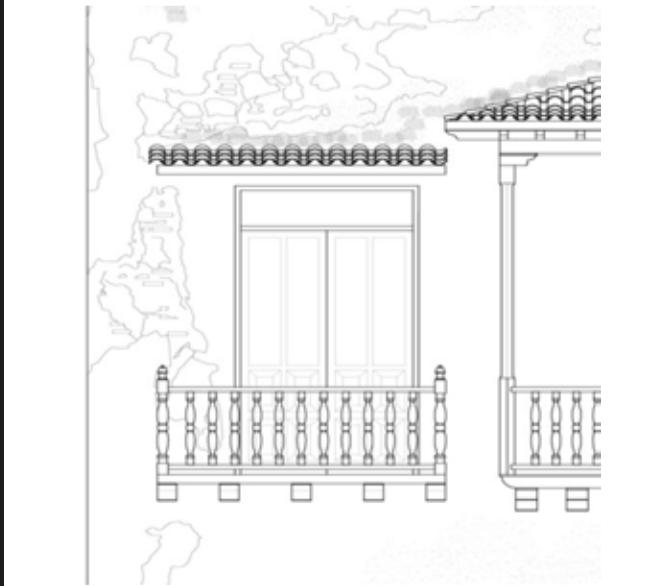
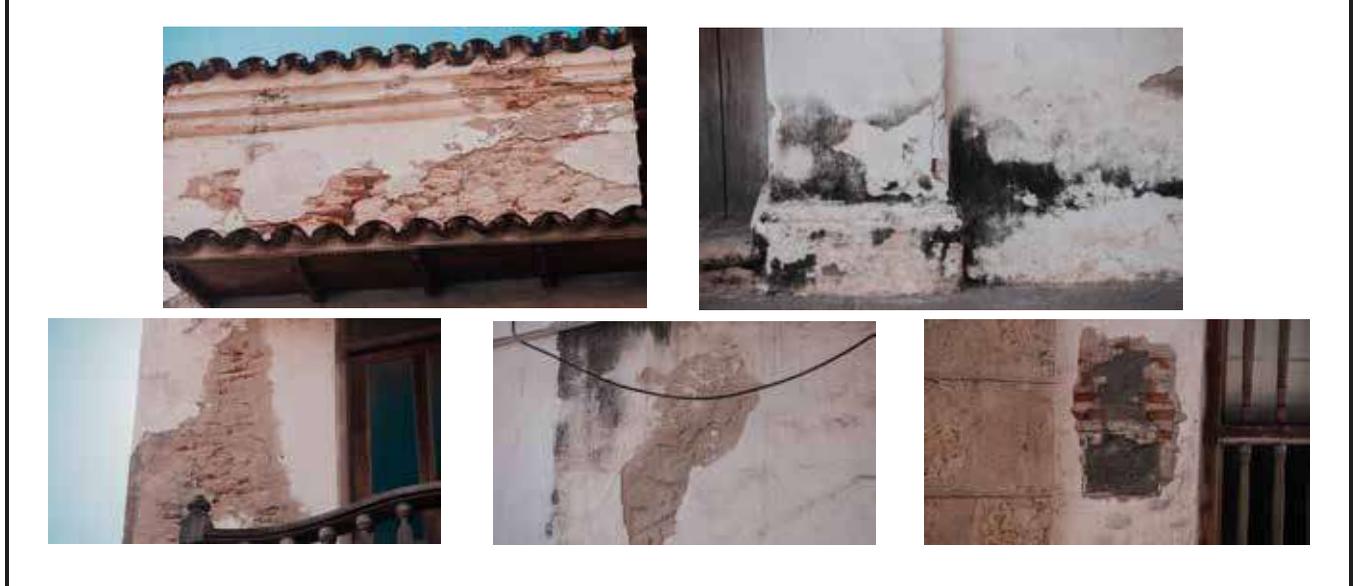
Las patologías encontradas en muros y pañetes son por exceso de humedad, se trata de una lesión física causada por agentes externos como la lluvia, por condensación y humedad proveniente del subsuelo. Lo que causa que haya desprendimiento de pintura y por alto contenido de sales en el pañete, eflorescencias. Además, que algunas lesiones comiencen a debilitarlo por falta de mantenimiento.

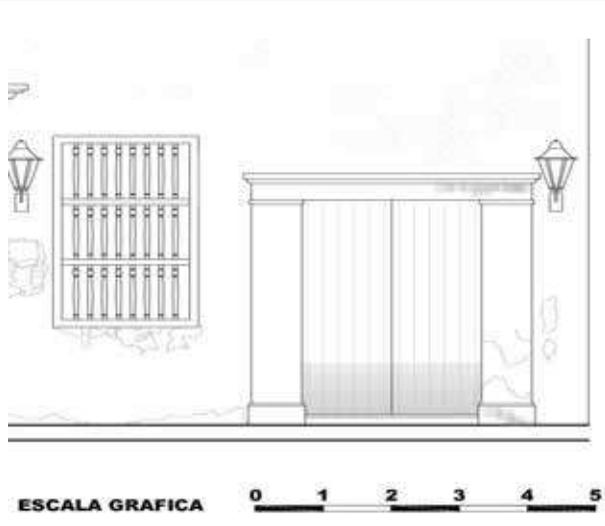
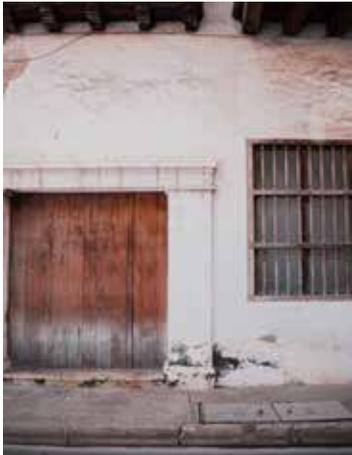
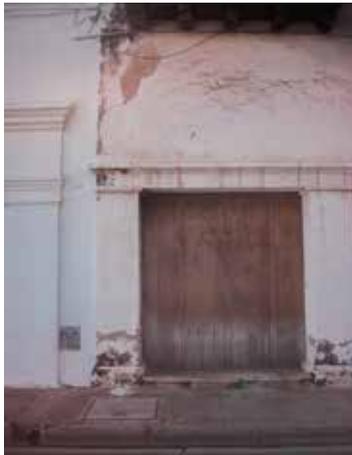
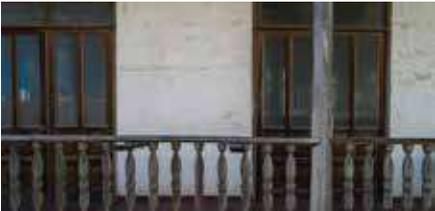
</div>
<p>Descripción de elemento de fachada</p> <p>Las puertas y ventanas que componen la fachada de la edificación son de dos tipos, unas están hechas en madera y vidrio y son doble hojas y otras únicamente en madera son de una sola hoja y abren de forma batiente.</p>

Observaciones / Fuentes	Responsabilidad del Inventario			
La carpintería de puertas y ventanas presentan hongos que han destruido el interior de la madera, y ha provocado su desintegración, pérdida de masa y resistencia.	Entidad:	Sociedad de Mejoras Públicas de Cartagena		
	Arq. responsable SMP	Claudia Ochoa Pardo		
	Apoya:	Universidad Jorge Tadeo Lozano - Seccional del Caribe		
	Digitalizó / UTADEO	Brian Neeley Amador	Fecha	31/10/2020
	Revisó UTADEO	Rodrigo Arteaga	Fecha	20/11/2020

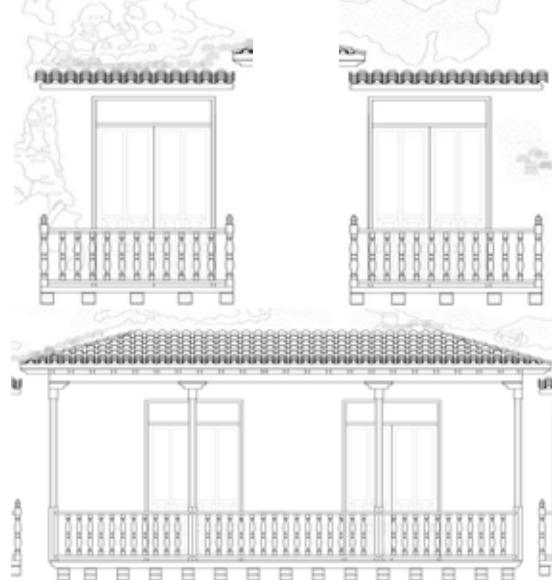
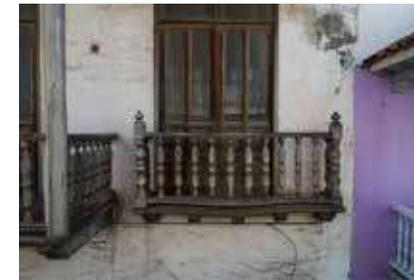
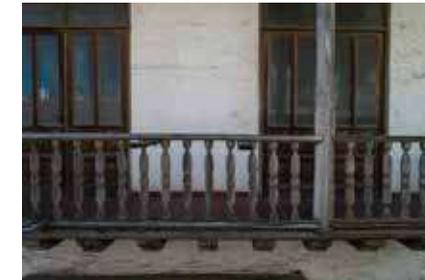
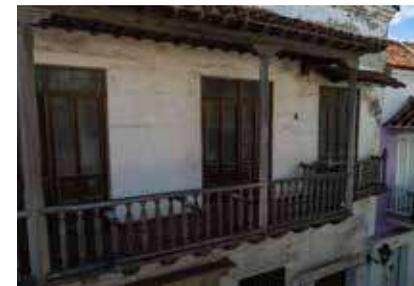
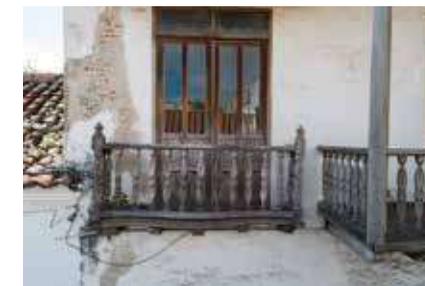
El balcón del inmueble es un balcón cubierto de tres módulos, apoyado sobre una serie canes y con unos pie derecho para soportar la cubierta que cubre el balcón.
La tribunas son hechas en voladizo colocadas sobre canes fabricados en madera, con unas ménsulas las cuales soportan la cubierta que cubre la tribuna.

El estado de los balcones es bueno, solo presenta daños leves a causa de factor externos como el clima y la humedad.

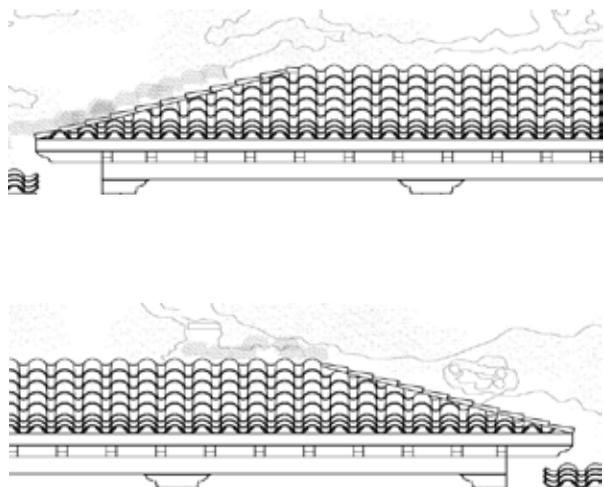
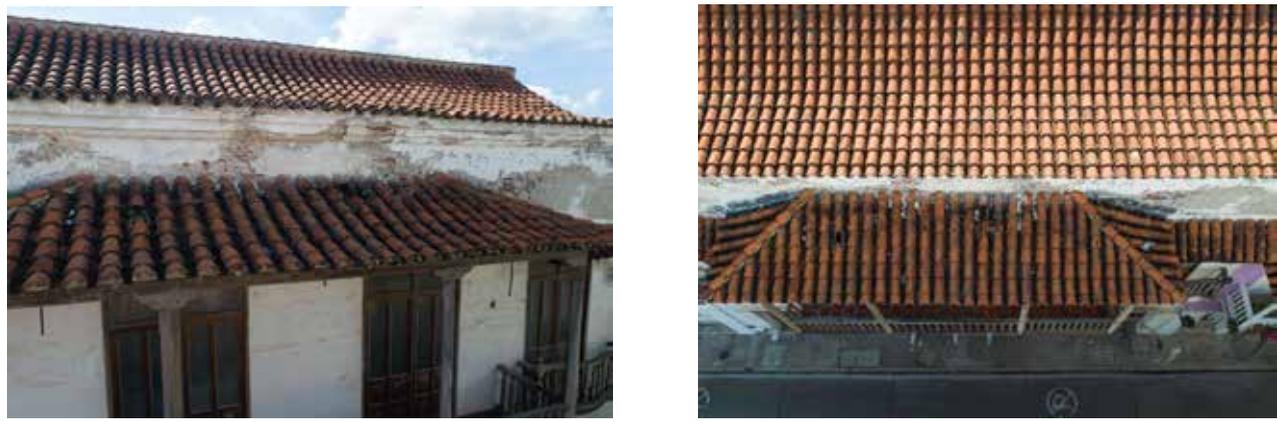
Descripción de elemento de fachada																																				
Elemento característico de la casa colonial cartagenera es una cubierta a dos aguas en núcleo básico en teja colonial																																				
Observaciones / Fuentes															Responsabilidad del Inventario																					
La cubierta del inmueble se encuentra en un estado de daño moderado, hay fracturas y desprendimiento en algunas de las tejas por causa de efectos climáticos y de humedad															Entidad:					Sociedad de Mejoras Públicas de Cartagena																
															Arq. responsable SMP					Claudia Ochoa Pardo

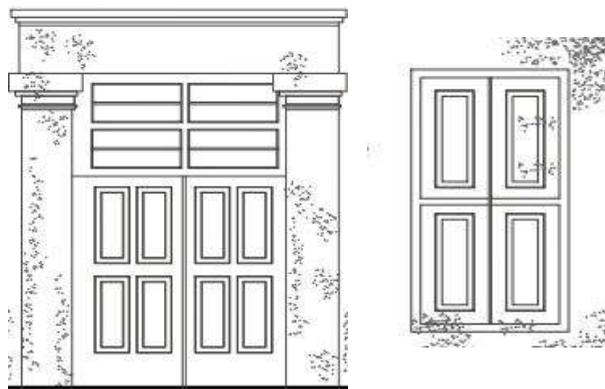
Descripción de elemento de fachada Se observan faltantes en carpintería como cerrojos, detalles ornamentales, entre otros elementos técnicos como bisagras. Se presenta desprendimientos de la pintura, vegetación parásita y además humedad por capilaridad.

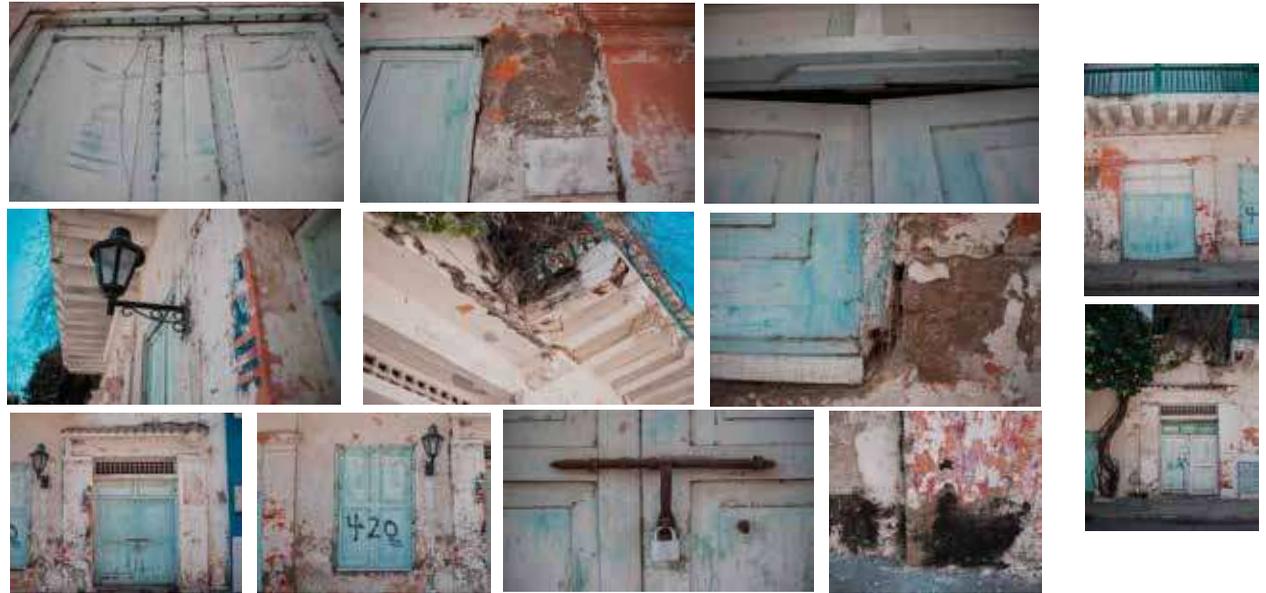
Fotografías de las lesiones presentes en el elemento de fachada

Portada pañetada presenta desprendimientos y manchas en el pañete producidas por humedad y la polución de los carros a nivel inferior. La madera del portón presenta xilófagos y desprendimientos de la pintura, así como faltantes en toperoles, aldabas y cerrojos.

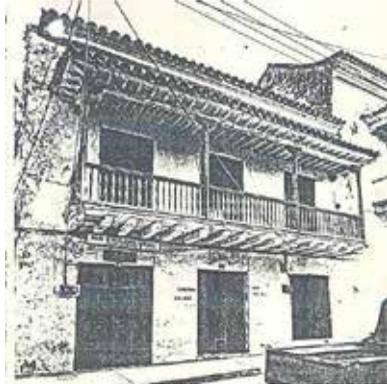
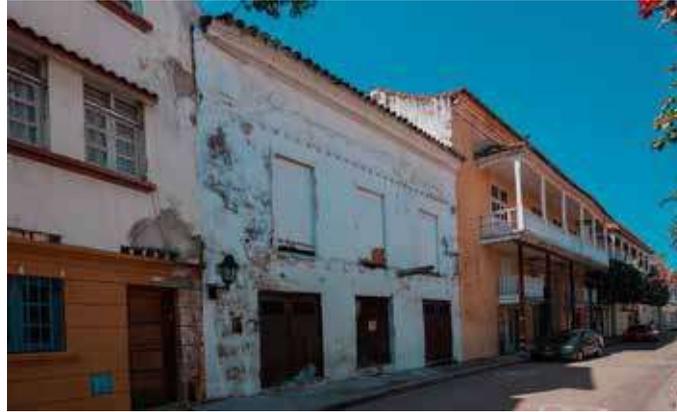
Con base en las dos fotografías que se tiene del inmueble, podemos ver que la fachada del inmueble en la actualidad no presenta algunos elementos importantes, como lo es el balcón cubierto de tres módulos y todos sus elementos constructivos, al igual que las puertas que comunicaban a dicho balcón.

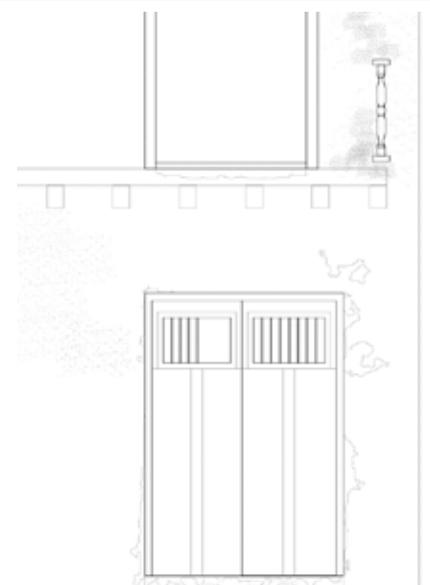
Descripción de elemento de fachada		
<p>Los muros que componen la fachada están contruidos principalmente a base de cemento, un material que por la falta de mantenimiento presenta diferentes patologías como se muestran en las fotografías.</p>

Observaciones / Fuentes	Responsabilidad del Inventario										
Debido al abandono y la falta de mantenimiento que presenta la edificación, los muros comienzan a tener diferentes patologías que afectan a cada uno de los materiales que lo componen, ocasionando distintas lesiones que han ido debilitando el muro, hasta el punto que se ha ido desmoronando en ciertas partes. Lo cual es un riesgo para los peatones que transitan por la acera del inmueble.

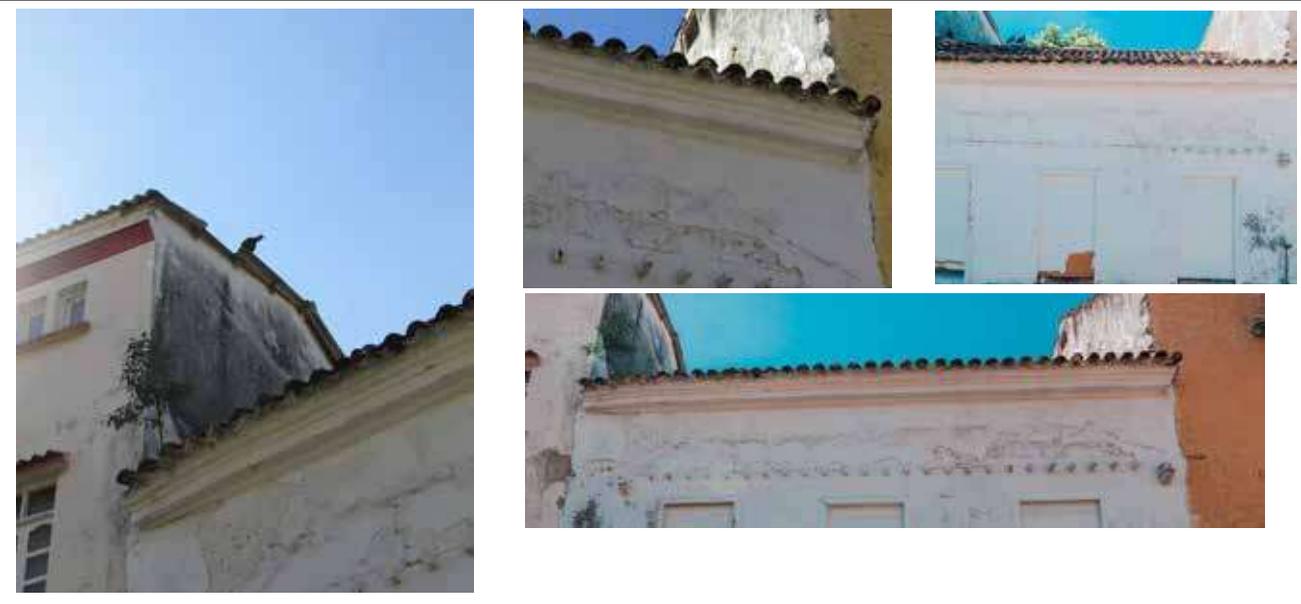
Fotografías de las lesiones presentes en el elemento de fachada

La cornisa de la edificación tiene diferentes deterioros o lesiones, causadas por la descendencia del agua desde la cubierta, por la presencia de una planta que afecta el tejado de la cubierta, al igual, que ciertas grietas y fisuras que se generan por el asentamiento de la edificación o de los muros.

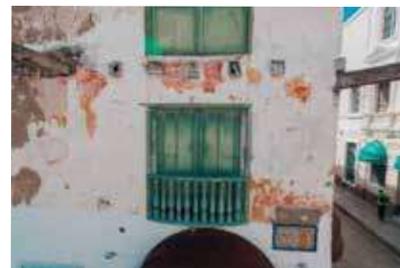
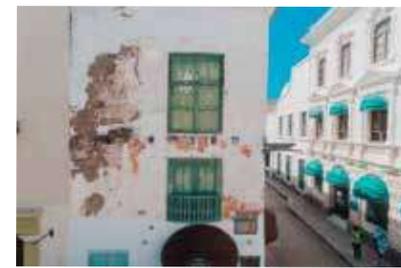
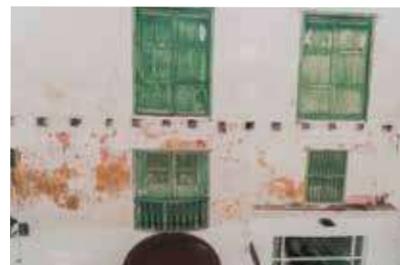
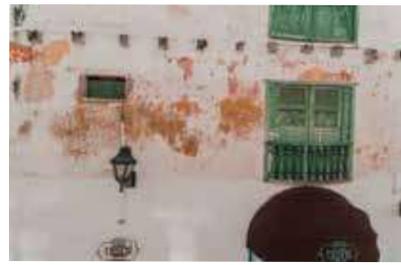
Fotografías de las lesiones presentes en el elemento de fachada

La carpintería de puertas y ventanas presentan hongos que han destruido el interior de la madera y ha provocado su desintegración, pérdida de masa y resistencia. En la edificación se encontró desprendimiento de algunos de los balcones que presenta una lesión mecánica, esto se da por falta de mantenimiento

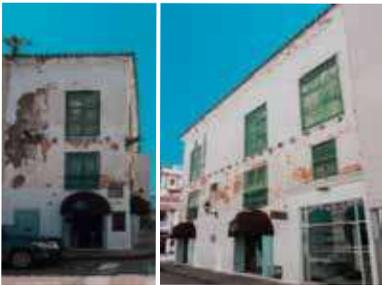
Descripción de elemento de fachada		<p>Elemento característico de la casa colonial cartagenera es cubierta a tres aguas en núcleo básico en teja colonial, actualmente se puede evidenciar su mal estado, por abandono o falta de mantenimiento.</p>																																		
Observaciones / Fuentes		Responsabilidad del inventario																																		
		Entidad:						Sociedad de Mejoras Pùblicas de Cartagena																												
		Arq. responsable SMP						Claudia Ochoa Pardo																												
		Apoya:						Universidad Jorge Tadeo Lozano - Seccional del Caribe																												
		Digitalizó / UTADDO						Juan David Manosalva						Fecha						31/10/2020

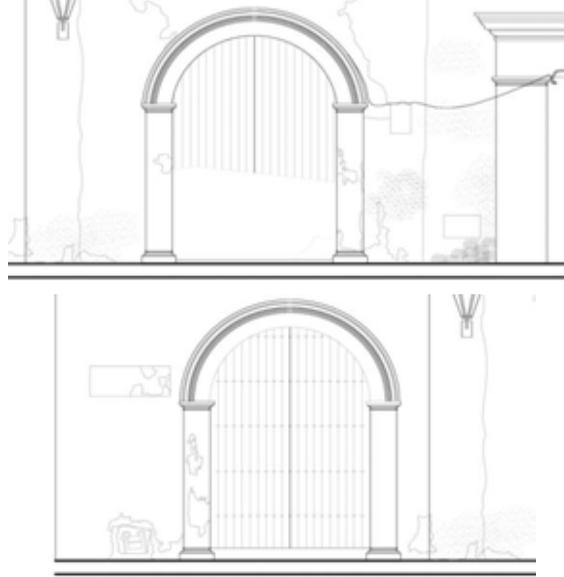
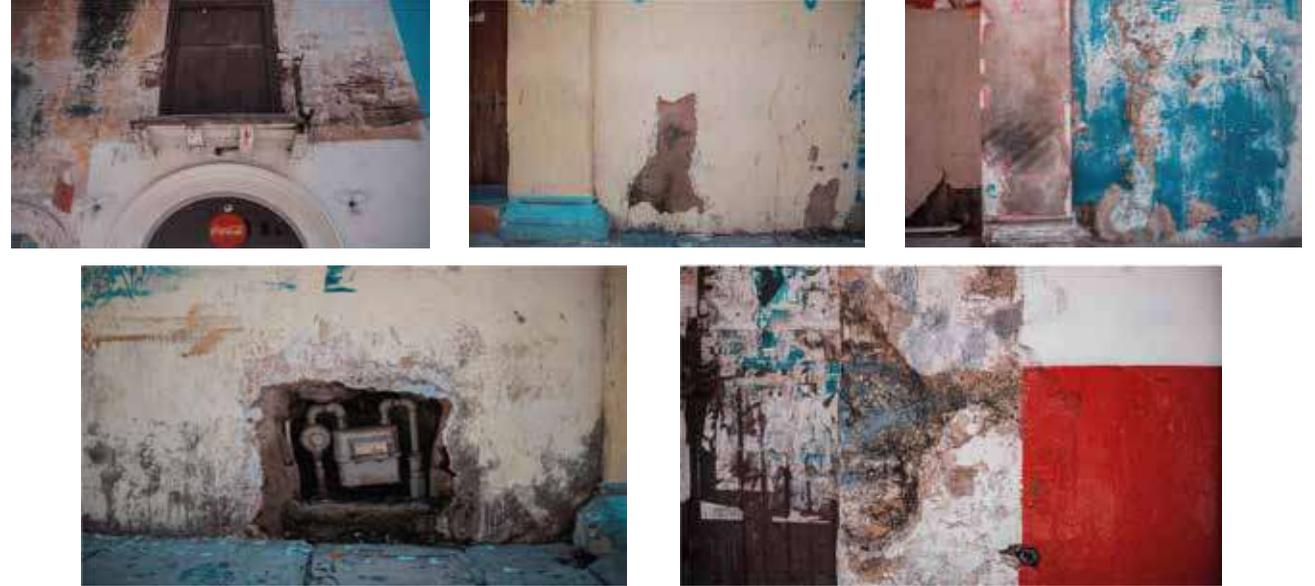
Los muros que componen la fachada están construidos principalmente a base de ladrillo cocido con un revestimiento de cemento, y una pintura a base de cal.

Debido a los diferentes usos que ha tenido la edificación y al poco mantenimiento, el muro comienza a tener lesiones que derivan del mal uso que le dan las personas sobre el inmueble, permitiendo que aparezcan ciertas patologías. Existen acumulación de basuras, restos de carteles, adaptaciones de contadores donde se perfora el muro, manchas y suciedad y otras patologías que si dependen de agentes externos.
