CONVENIO IPCC - SMPC Nº 001 - 2020

Inventario de deterioros y patologías de fachadas de 20 inmuebles en el Centro Histórico de Cartagena de Indias

**Convenio Instituto de Patrimonio y Cultura de Cartagena - IPCC
/ Sociedad de Mejoras Públicas de Cartagena - SMPC
Nº 001 - 2020**

**Proyecto: Protección, Difusión y Salvaguarda del Patrimonio,
la Identidad y la Memoria de Cartagena de Indias**

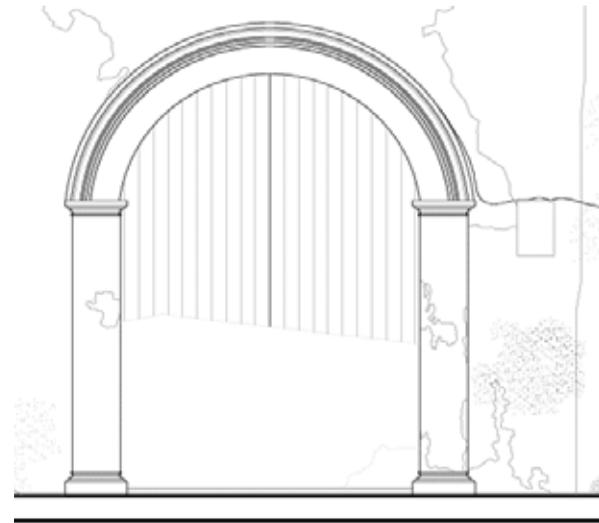
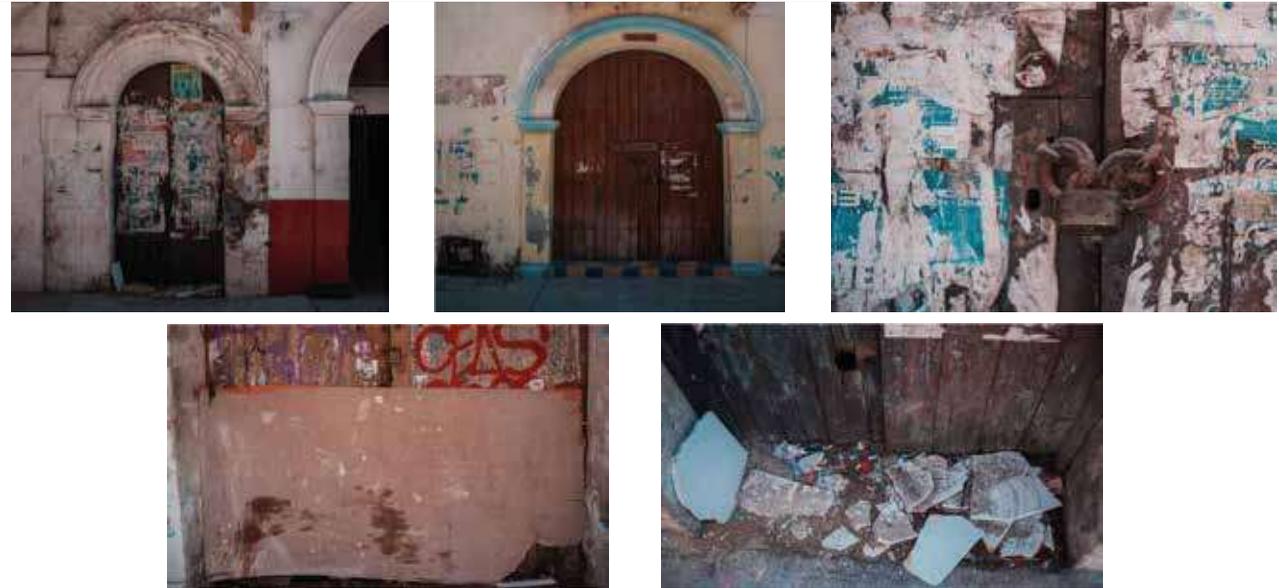
Por los usos que ha tenido el inmueble y la falta de mantenimiento, las puertas presentan lesiones que derivan de la acción del hombre, originando un mayor deterioro en las puertas hasta el punto de afectar su funcionamiento.

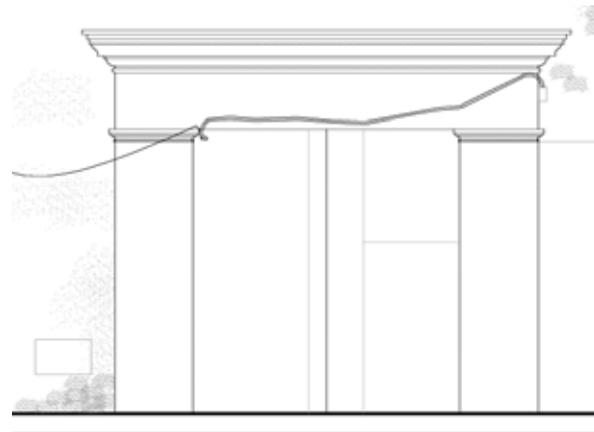
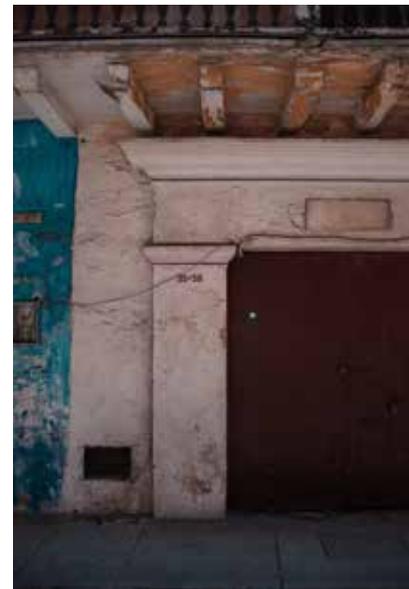
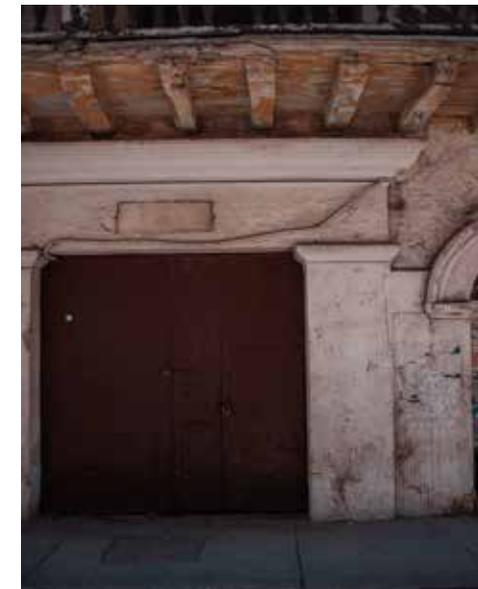
Las principales lesiones que se presentan en la portada del inmueble se deben a la acción humana o a la presencia de ciertos animales como aves o murciélagos. Ula instalación de cables, suciedad por la polución o por ciertos animales.

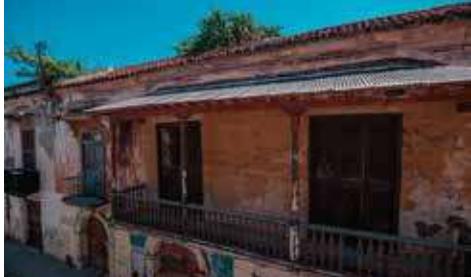
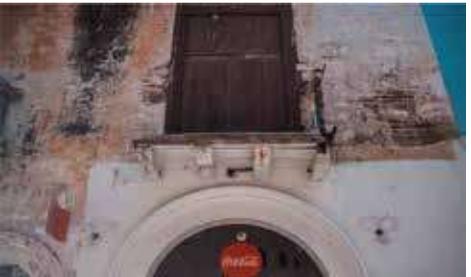
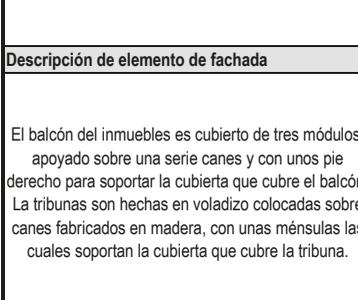
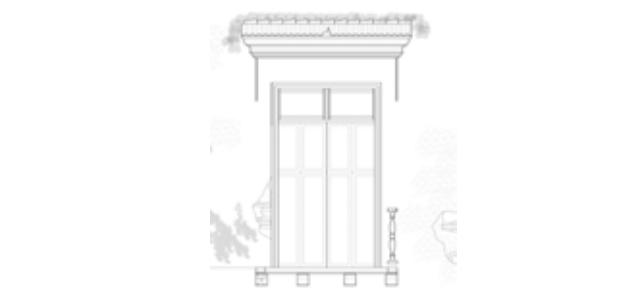
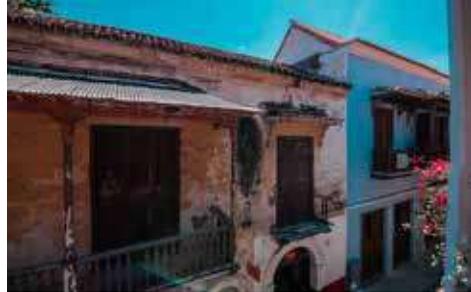
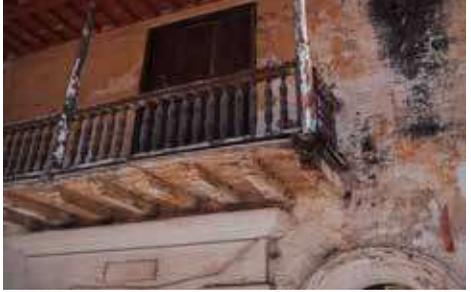
Observaciones / Fuentes	Responsabilidad del Inventario			
<p>El estado de deterioro en que se encuentran el balcón y las tribunas de la edificación es avanzado, porque las tribunas no se encuentran completas ya que se han desprendido elementos importantes como los balaustrados y los pasamanos. En el caso del balcón, el entejado no se utiliza la teja de barro que es la adecuada, sino que tiene una lamina de zinc; además, los canes tienen grietas fisuras debido a las filtraciones de humedad que se dan en el borde balcón.</p>	Entidad:	Sociedad de Mejoras Públicas de Cartagena		
	Arq. responsable SMP	Claudia Ochoa Pardo		
	Apoya:	Universidad Jorge Tadeo Lozano - Seccional del Caribe		
	Digitalizó / UTADDO	Brian Neeley Amador	Fecha	31/10/2020
	Revisó UTADDO	Rodrigo Arteaga	Fecha	20/11/2020

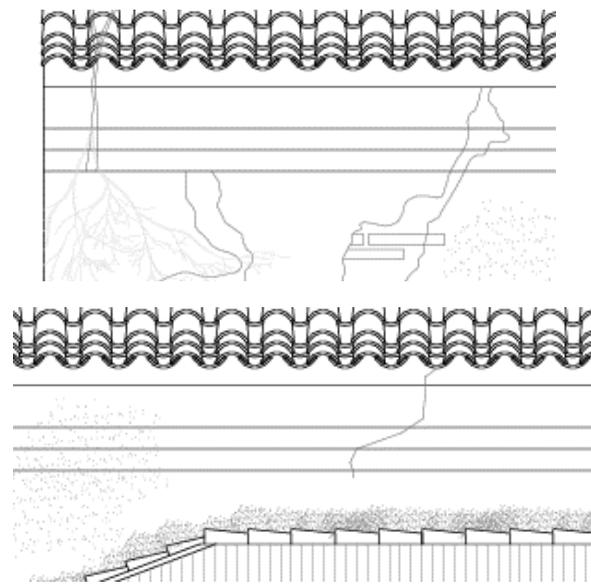
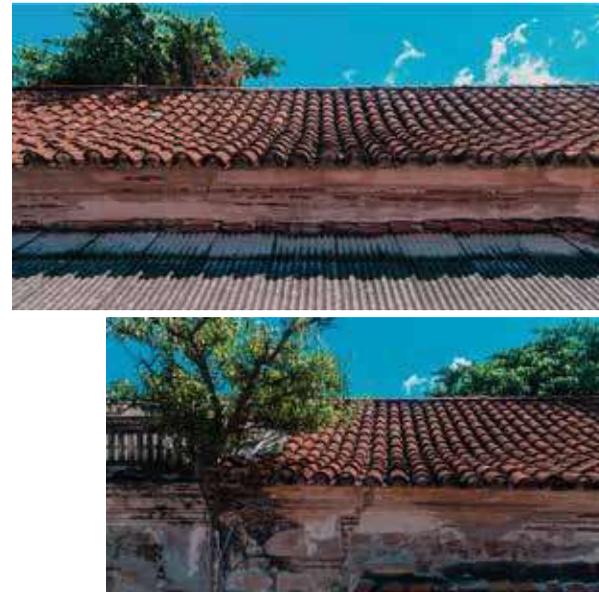
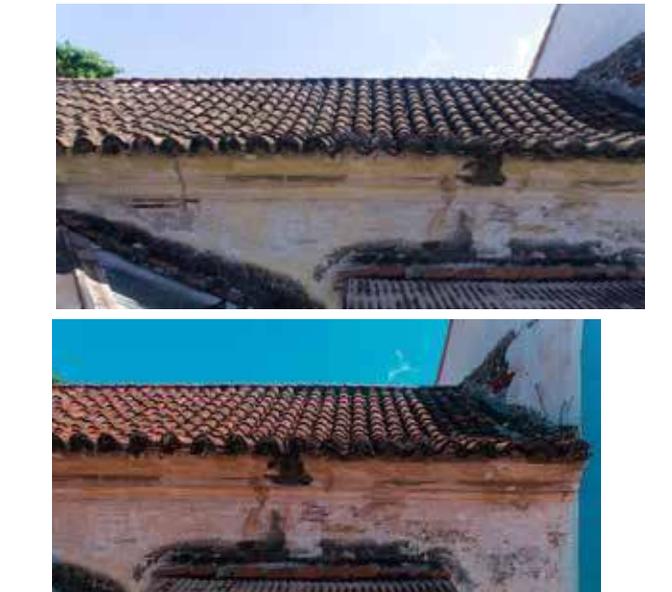
La cornisa del inmueble es una cornisa mixta formada solamente por elementos rectos " el listel" y curvos "el óvolo", estos se colocan de tal manera que forman una repetición alterna, la cual caracteriza este tipo de cornisa.

El daño que presenta este elemento es avanzado porque ya comienza a tener pérdida de material y desprendimientos por causa de la erosión, por la filtración del agua procedente de la cubierta y la presencia de una vegetación incontrolada que crece en la esquina de la cornisa. Esta vegetación genera ciertas fisuras y grietas tanto en sentido horizontal como vertical, debido que sus raíces se introducen en la estructura del muro como en la de la cornisa, ocasionando fracturas en el interior de estos dos elementos.

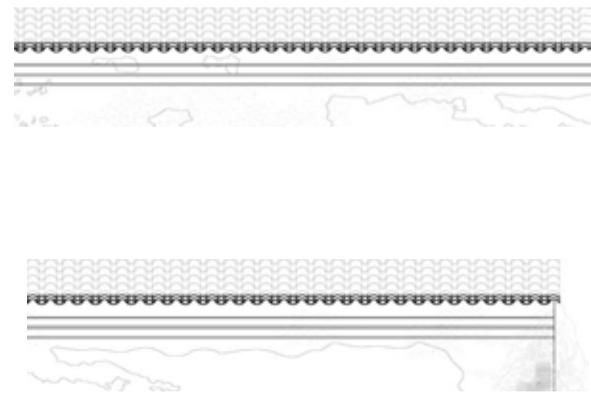
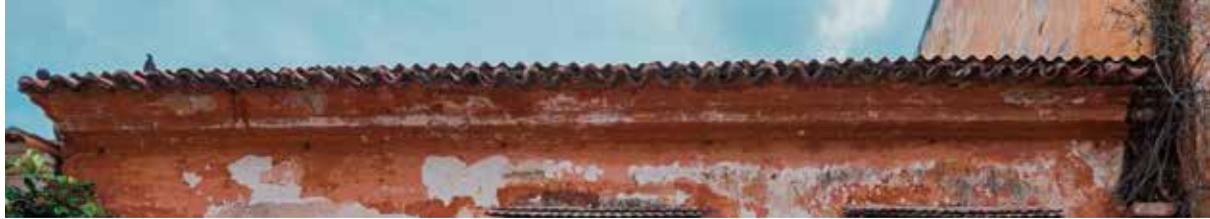
Descripción de elemento de fachada																																							
La cornisa del inmueble es hecha con ladrillo y se encuentra en mal estado.																																							
Observaciones / Fuentes																		Responsabilidad del inventario																					
El daño que presenta este elemento es avanzado porque ya comienza a tener pérdida de material y desprendimientos por causa de la erosión, por la filtración del agua procedente de la cubierta y la presencia de una vegetación incontrolada que crece en la esquina de la cornisa. Esta vegetación genera ciertas fisuras y grietas tanto en sentido horizontal como vertical, debido a que sus raíces se introducen en la estructura del muro como en la de la cornisa, ocasionando fracturas en el interior de estos dos elementos.																		Entidad: Sociedad de Mejoras Públicas de Cartagena

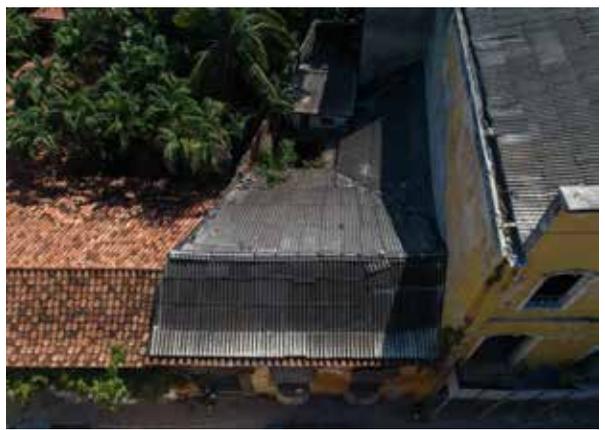
<p>Descripción de elemento de fachada</p> <p>La cubierta del inmueble es una cubierta compuesta por un módulo principal de dos aguas, y uno lateral de una sola agua en dirección hacia el patio interno. Está hecha principalmente con tejas de barro, pero debido a su deterioro se le colocó una cubierta con láminas de fibrocemento.</p>

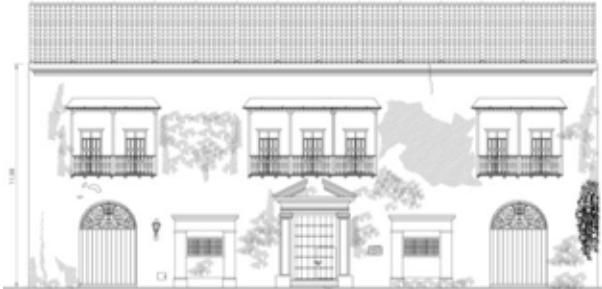
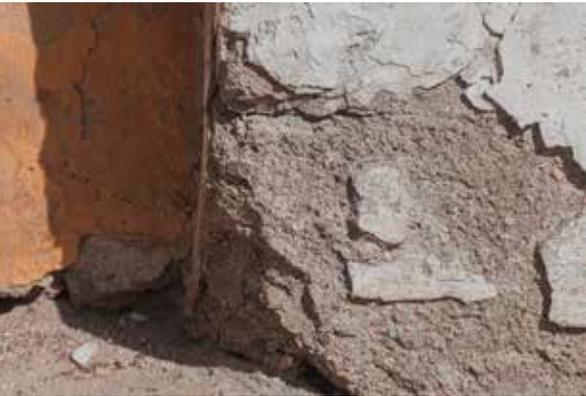
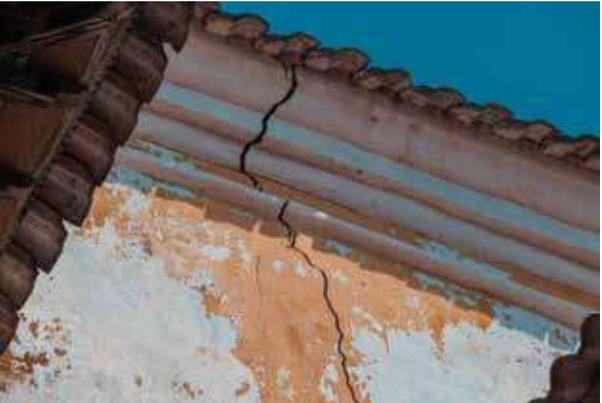
Descripción de elemento de fachada Las patologías encontradas en muros y pañetes son por exceso de humedad, se trata de una lesión física (por lluvia, por condensación, humedad proveniente del subsuelo, por capilaridad etc.). Las humedades encontradas han afectado los pañetes, ocasionando desprendimientos y erosiones.

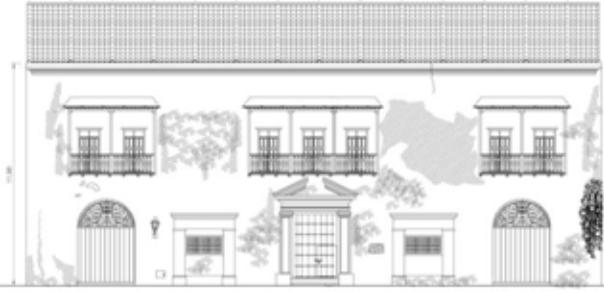
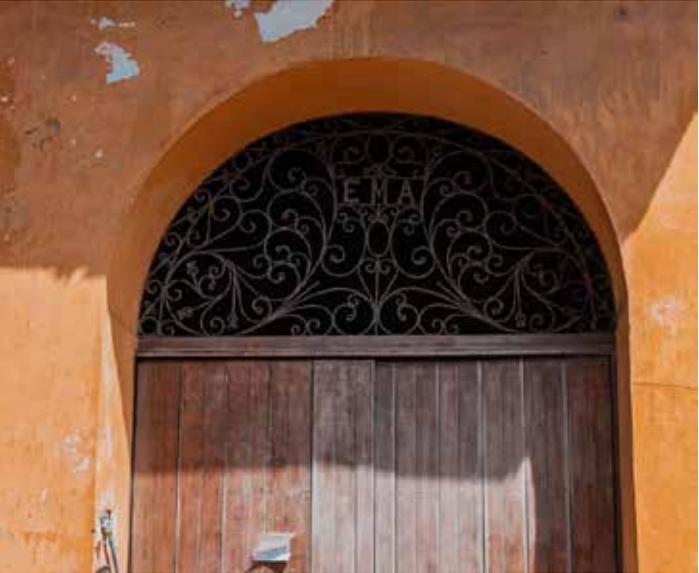
<p>Descripción de elemento de fachada</p> <p>El inmueble presenta daños avanzados en su carpintería metálica producto de la humedad, ocasionando una oxidación.</p>

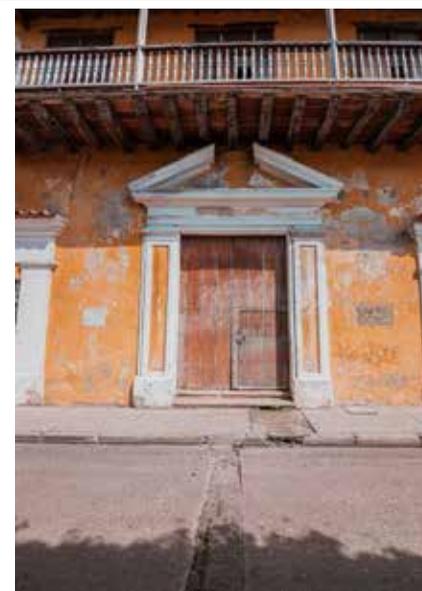
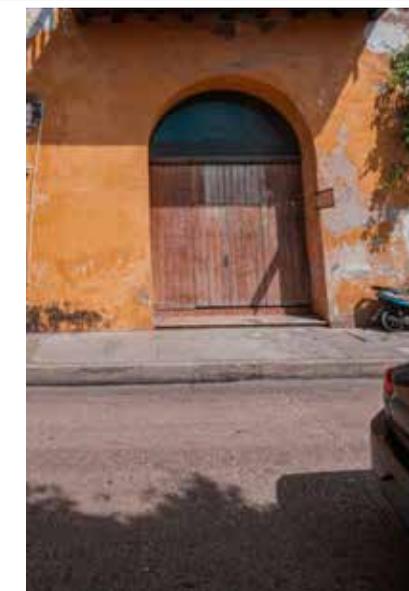
Las portadas en el acceso principal pañetadas, presentan deterioro ocasionando desprendimientos y manchas del pañete producidas por humedad y falta de mantenimiento.

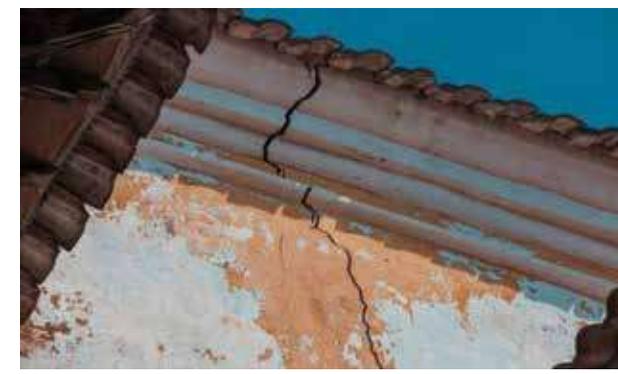
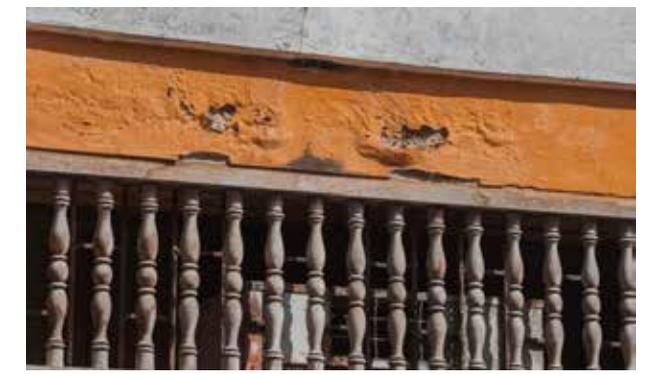
<p>Descripción de elemento de fachada</p> <p>La ornamentación de fachada tiene grietas y suciedad; las grietas pueden presentar daños en la estructura muraria y desprendimientos.</p>

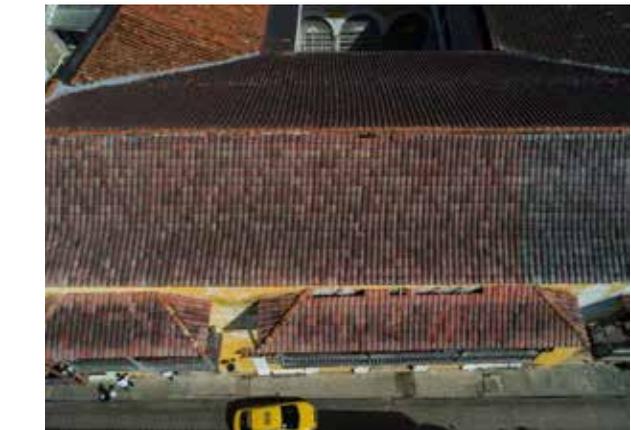
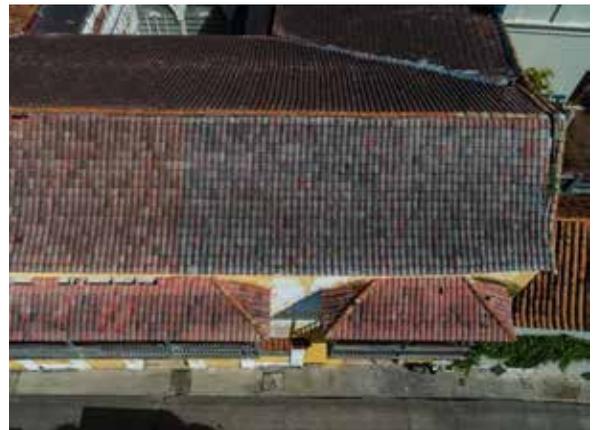
Elemento característico de la casa colonial cartagenera está compuesto por una cubierta a dos aguas en barro en un estado moderado y sus balcones con una cubierta a un agua con teja de barro, los cuales se encuentran en mal estado y despegados del muro.

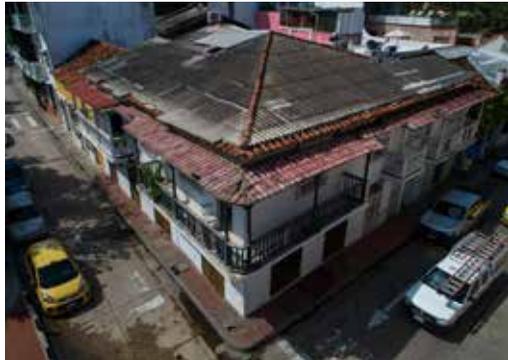
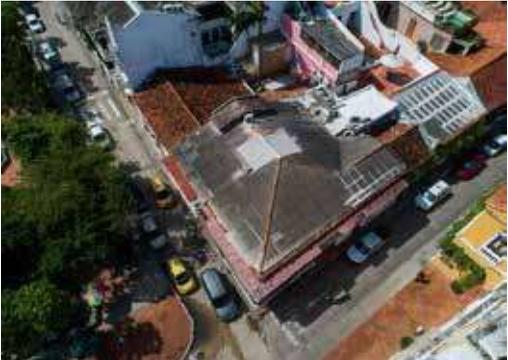
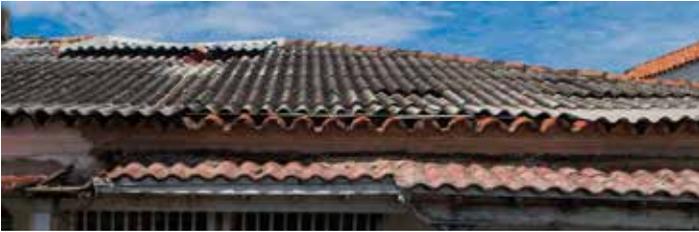
Descripción de elemento de fachada:
La cubierta está hecha principalmente con tejas de barro y luego cubiertas con tejas de asbesto.

Observaciones / Fuentes: La cubierta presenta lesiones leves por causa de agentes climáticos, como la humedad y corrientes de aire. Se presentan desprendimientos de tejas de barro en la cubierta que cubre los balcones.

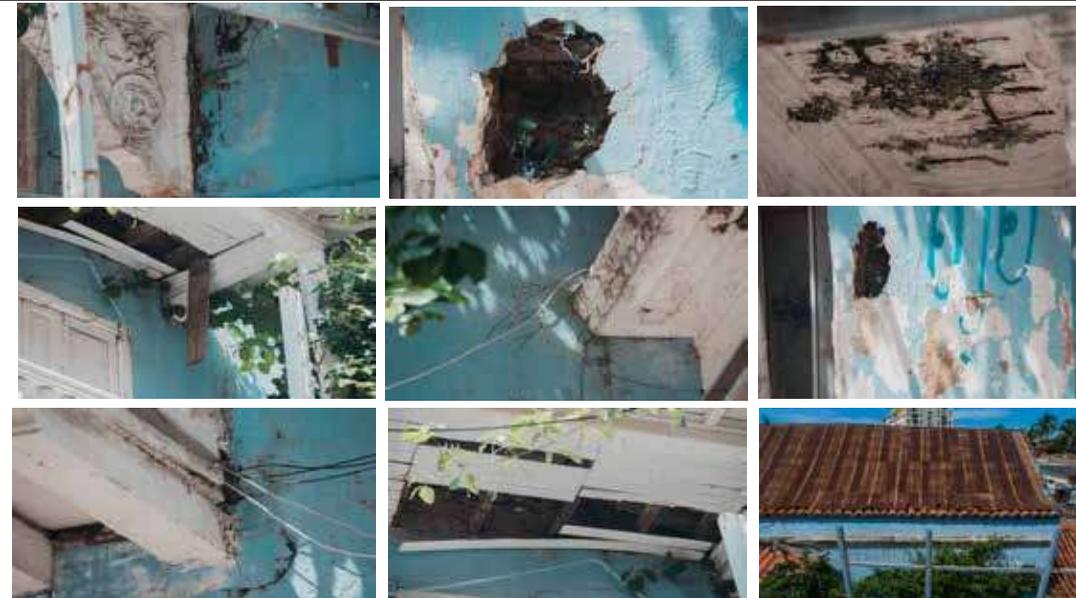
La ornamentación de fachada tiene faltantes de algunos elementos prefabricados en la cornisa, molduras de arcos, tejadillos, etc. y en general están en muy mal estado. Hay muchas patologías y su fachada ha sido modificada eliminando sus ventanas por intercambio de puertas; los muros de la fachada presentan fisura y vegetación parásita.

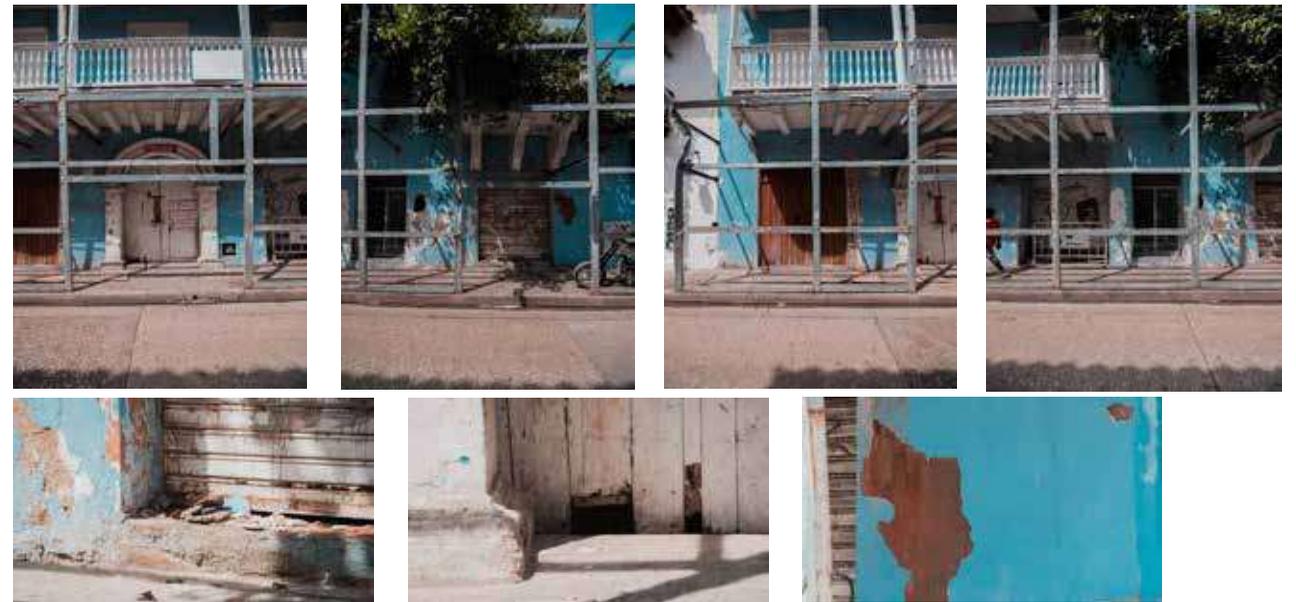
El inmueble presenta modificaciones de puertas o portón, fachada reforzada con elementos metálicos y hay elementos afectados por acción humana con malas intervenciones en la carpintería.

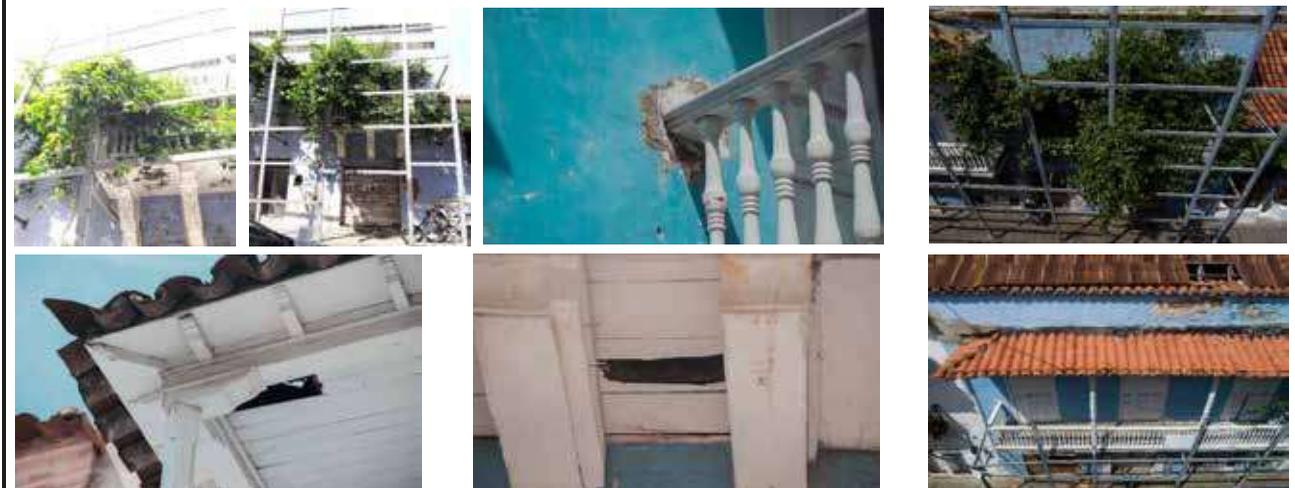
Balcón de tres módulos en mal estado, presentan deterioros en sus pies derechos y canes, los balaústres fueron adecuados; sin embargo hay desprendimiento de la madera y desbalance de estructura de madera. Presenta un reforzamiento en la fachada y en sus balcones.

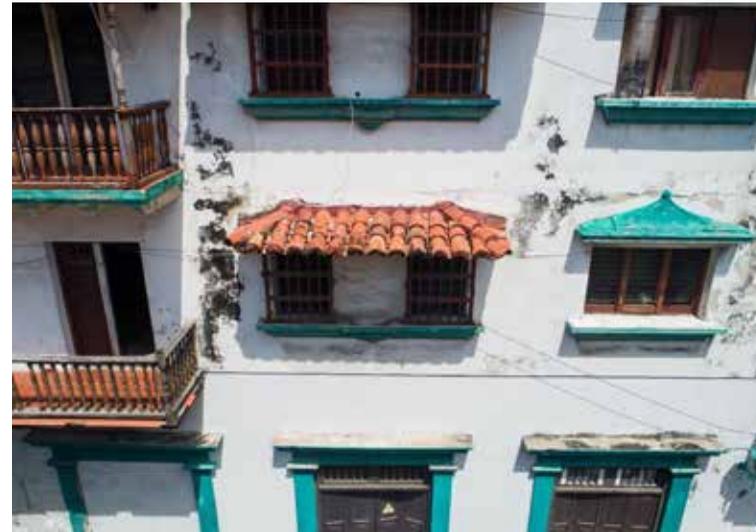
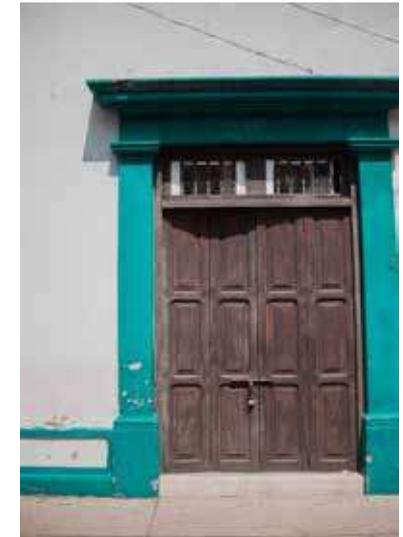
La carpintería de puertas y ventanas presenta hongos que han destruido el interior de la madera, y han provocado su desintegración, pérdida de masa y resistencia.

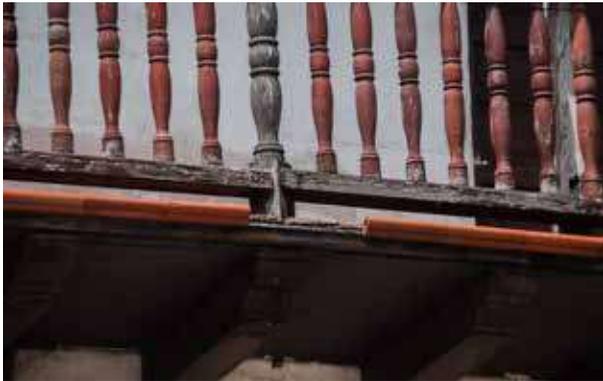
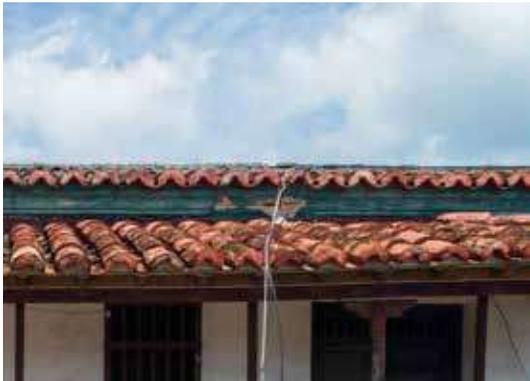
<p>Descripción de elemento de fachada</p> <p>La ornamentación de fachada posee suciedad y desprendimientos producto de la humedad, por falta de mantenimiento.</p>

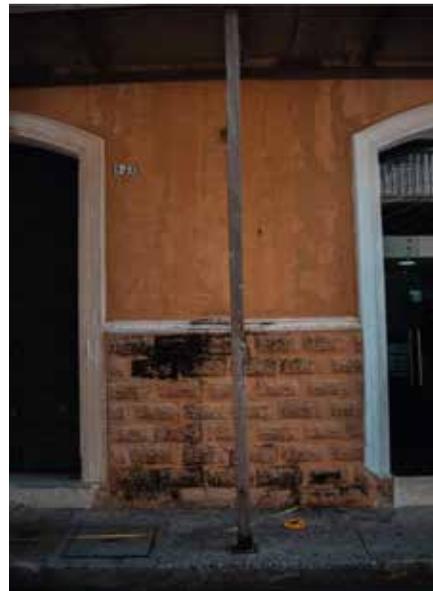
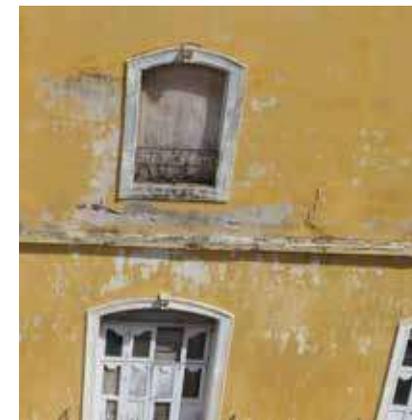
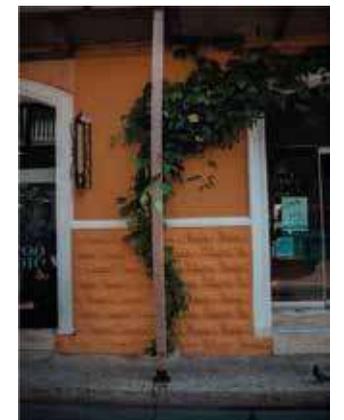
Debido a la falta de mantenimiento en el muro, se presentan algunas lesiones que comienzan a debilitarlo. Como por ejemplo, el pañete está desprendido en ciertas partes dejando a la vista los ladrillos y la pintura de la pared está descascarada por el tiempo que lleva sin ser cambiada y su exposición a agentes externos.

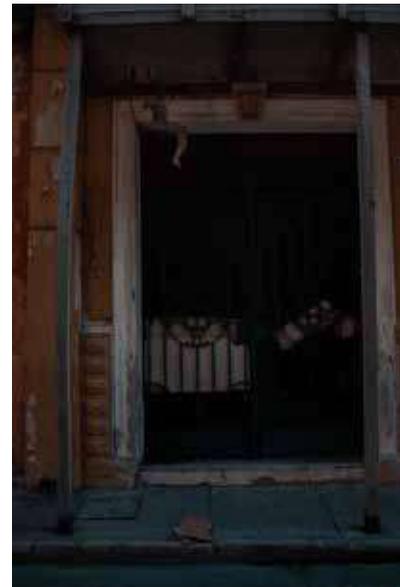
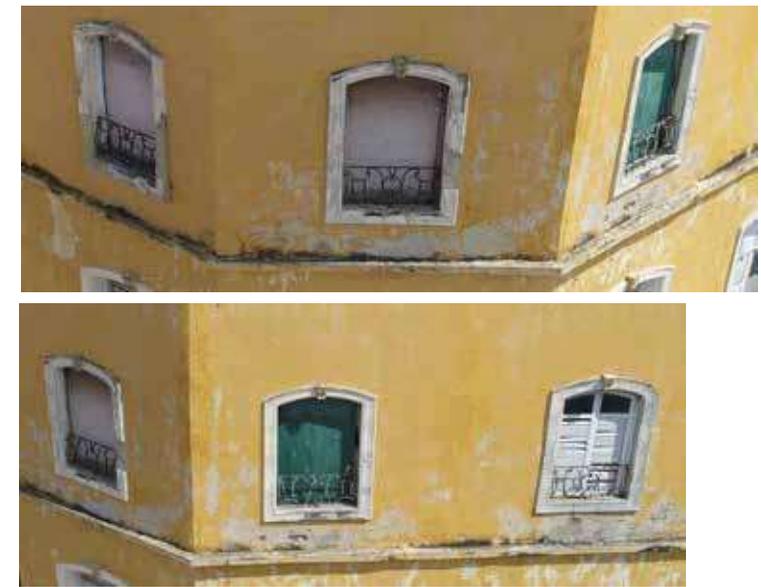
Las rejas y barandillas por la falta de mantenimiento presentan lesiones como la corrosión, debido que están hechas de un material corrosivo que es el hierro, al igual que por el alto porcentaje de salinidad y humedad que hay en el ambiente.

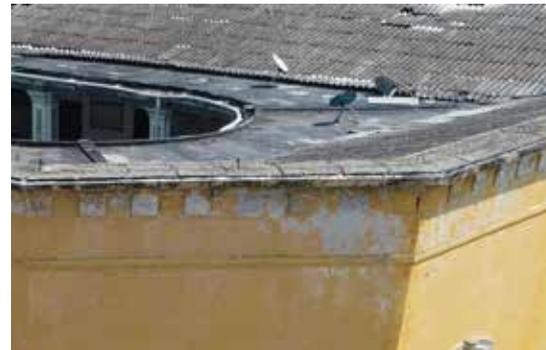
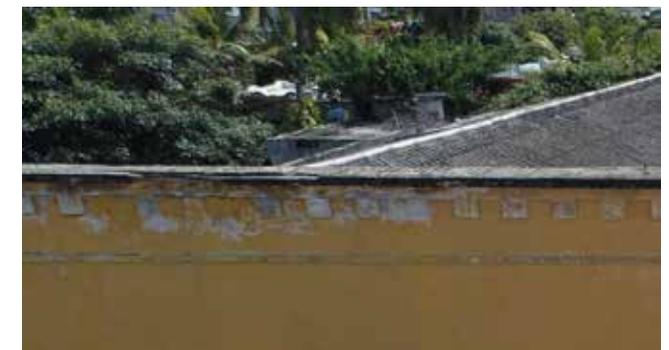
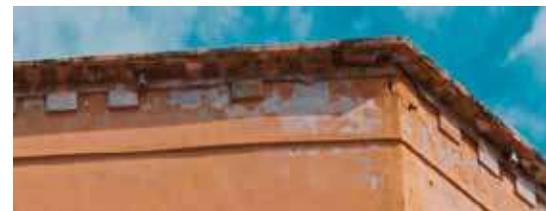
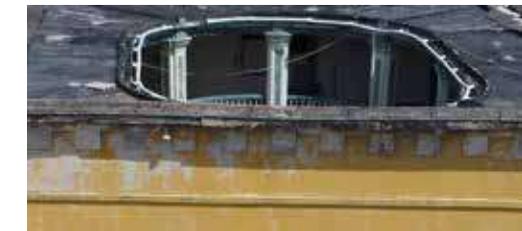
La cornisa como presenta algunas fracturas, grietas y fisuras, comienza a tener una filtración de agua lo que genera algunas lesiones como la eflorescencia o la erosión, causadas por la humedad.

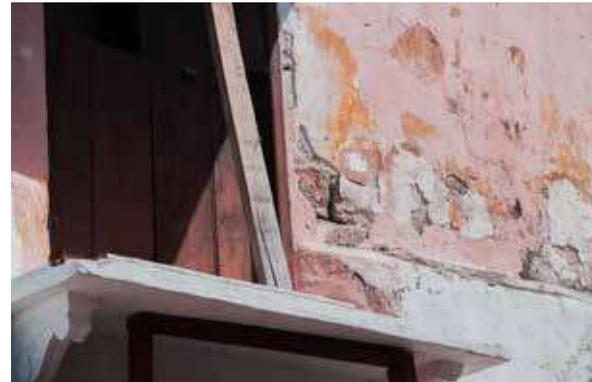
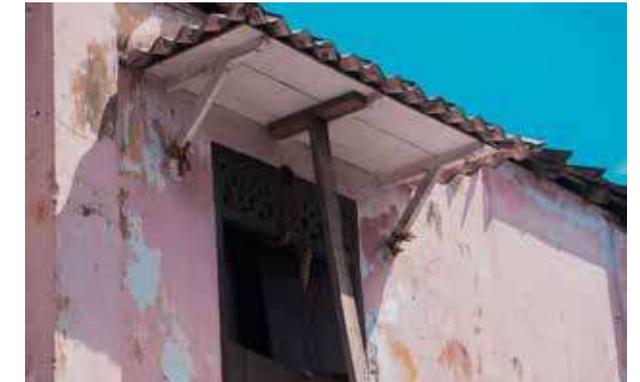
Las patologías encontradas en muros y pañetes son por exceso de humedad que han afectado los pañetes, ocasionando desprendimientos.

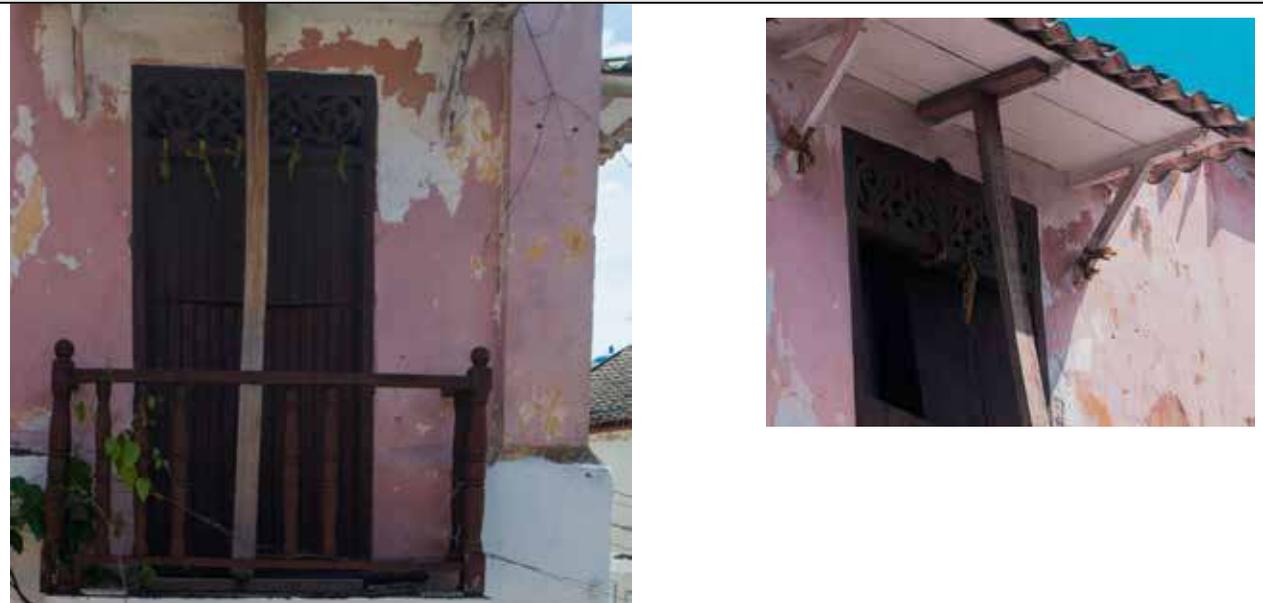
La carpintería de puertas y ventanas presentan hongos que han destruido el interior de la madera y han provocado su desintegración, pérdida de masa y resistencia.

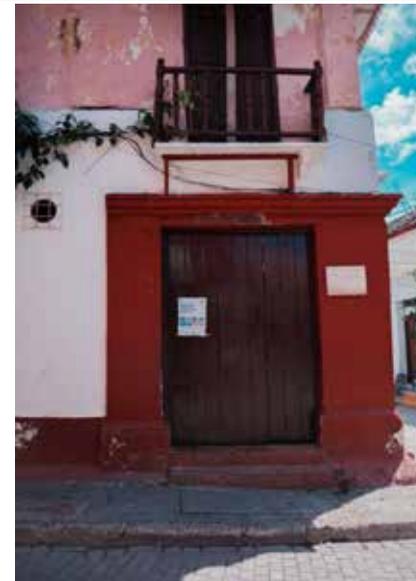
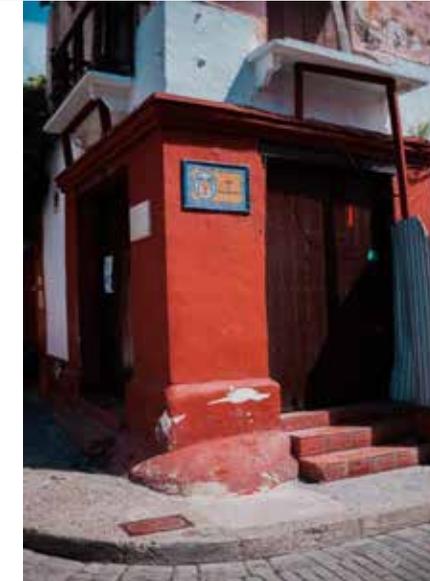
Las portadas en el acceso principal y lateral pañetadas, presentan deterioro ocasionando desprendimientos y manchas del pañete producidas por humedad y mantenimiento.

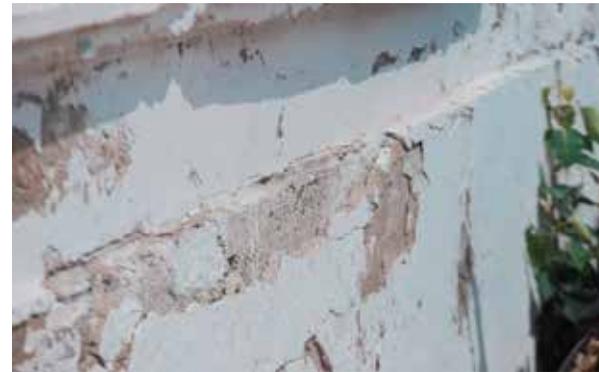
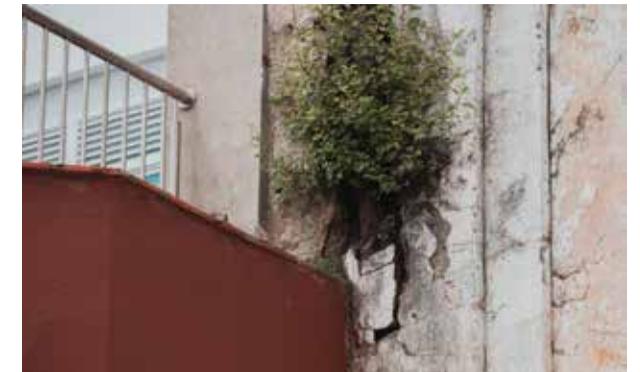
Las patologías encontradas en muros y pañetes son por exceso de humedad; se trata de una lesión física (por lluvia, por condensación, humedad proveniente del subsuelo, por capilaridad, etc.). Las humedades encontradas han afectado los pañetes, ocasionando desprendimientos y erosiones.

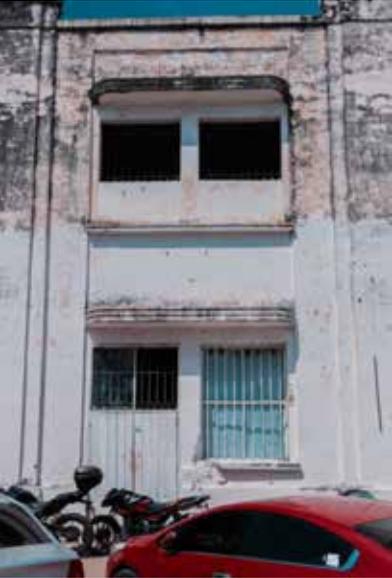
Descripción de elemento de fachada		<p>Los portones metálicos presentan oxidación producto de la humedad y falta de mantenimiento.</p>																																														
Observaciones / Fuentes														Responsabilidad del Inventario																																		
														Entidad: Sociedad de Mejoras Pùblicas de Cartagena Arq. responsable SMP: Claudia Ochoa Pardo Apoya: Universidad Jorge Tadeo Lozano - Seccional del Caribe Digitalizó / UTADAO: Francisco Martínez Fecha: 31/10/2020 Revisó UTADAO: Rodrigo Arteaga Fecha: 20/11/2020
